## RESOLUCIÓN DIRECTORAL

Visto el Expediente N°28821-2019 con el Oficio N°1658-2019-DEMCC/N°446-UFGR-HCH, el Responsable de la Unidad Funcional de Gestión de Riesgo de Emergencia y Desastre, y el Jefe del Departamento de Emergencia y Cuidados Críticos, solicitan la aprobación de Índice de Seguridad Hospitalaria 2019 del Hospital Cayetano Herrera, y;

Que, el referido Índice de Seguridad Hospitalaria 2019, es una Herramienta de evaluación rápida y confiable, que proporciona una idea inmediata de probabilidad de que el Hospital Cayetano Heredia, continúe funcionando en casos de desastres. Dicho Índice de seguridad realiza un Análisis Situacional, una Evaluación y los Planes de Intervención para Mejorar el Nivel de Seguridad Estructural, No Estructural y Funcional del Establecimiento de Salud;

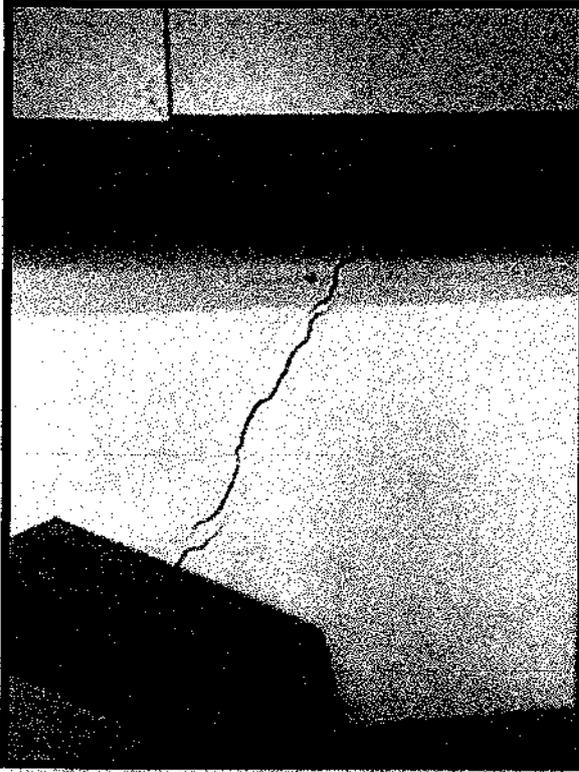
**FOTO N°23:** ESTADO DE MUROS EN EDIFICIO ALTURA  
PRIMER NIVEL, SISTEMA CONSTRUCTIVO ALBAÑILERIA  
CONFINADA.

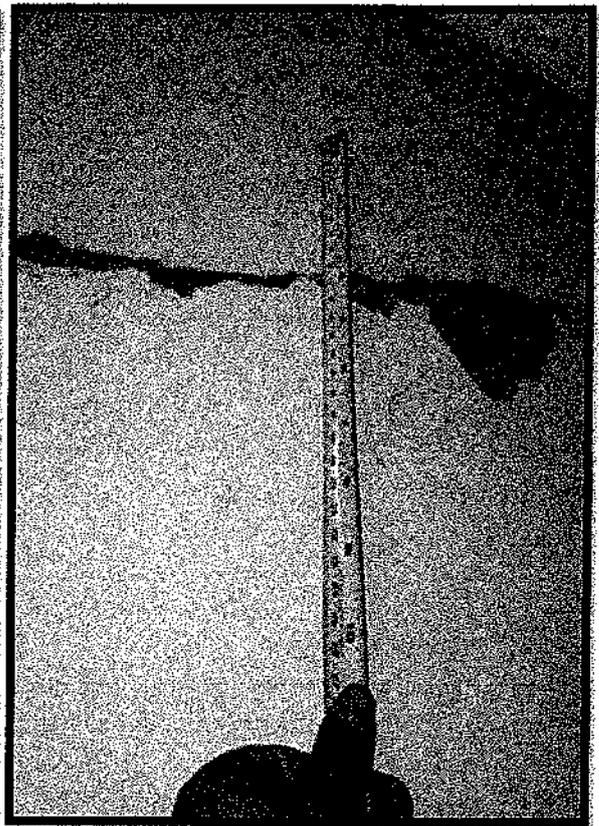
**FOTO N°28:** AGRIETAMIENTO MODERADO VERTICAL EN MUROS, EDIFICIO ALTURA PRIMER NIVEL.

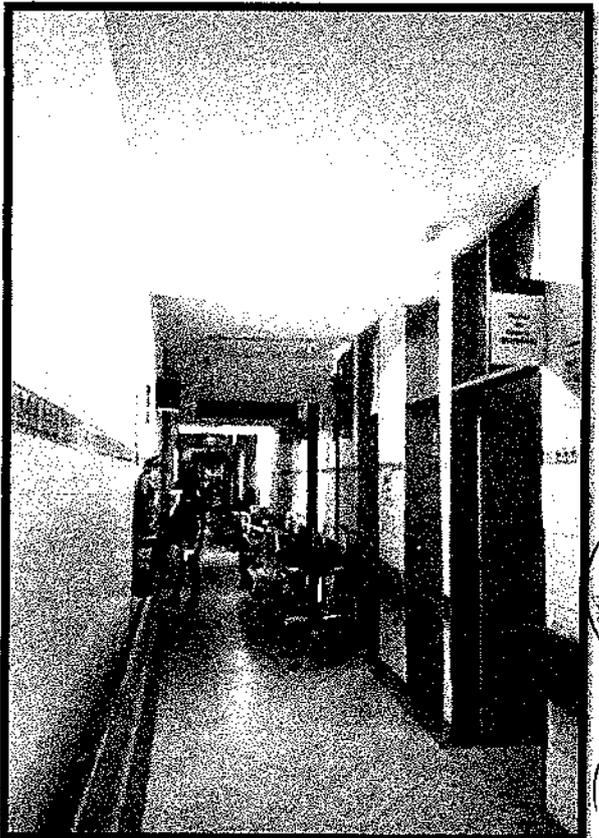
**FOTO N°34:** JUNTA SÍSMICA DETERIORADA EN PISO, EMERGENCIA ADULTOS.

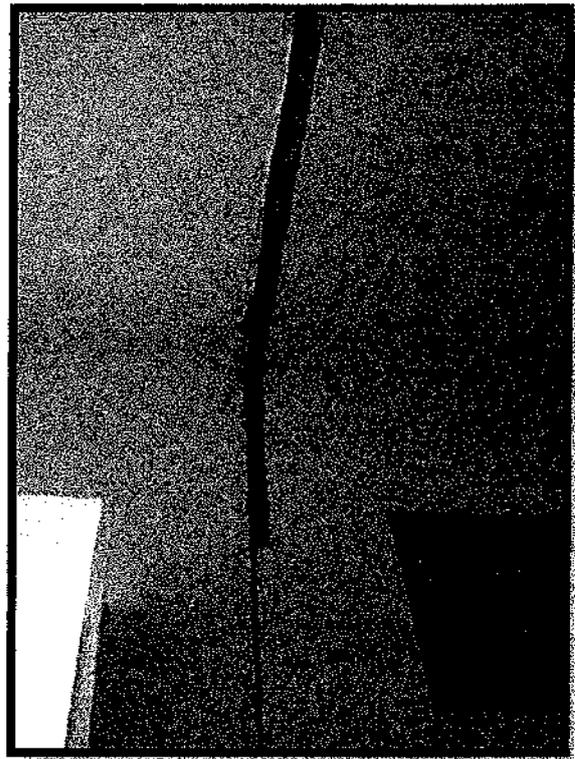
**FOTO N°43:** JUNTA SÍSMICA EN DETERIORO. ENTRADA HACIA CONSULTA EXTERNA

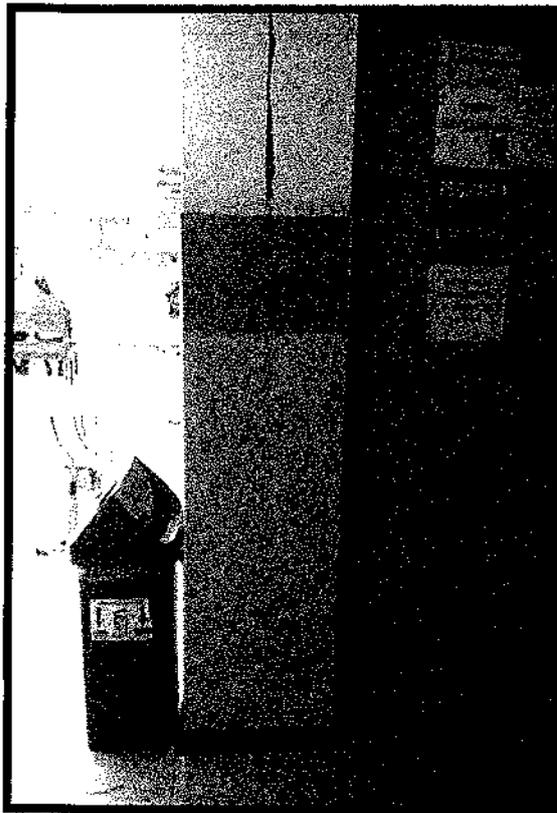
**FOTO N°44:** JUNTA SÍSMICA EN DETERIORO. ENTRADA HACIA CONSULTA EXTERNA

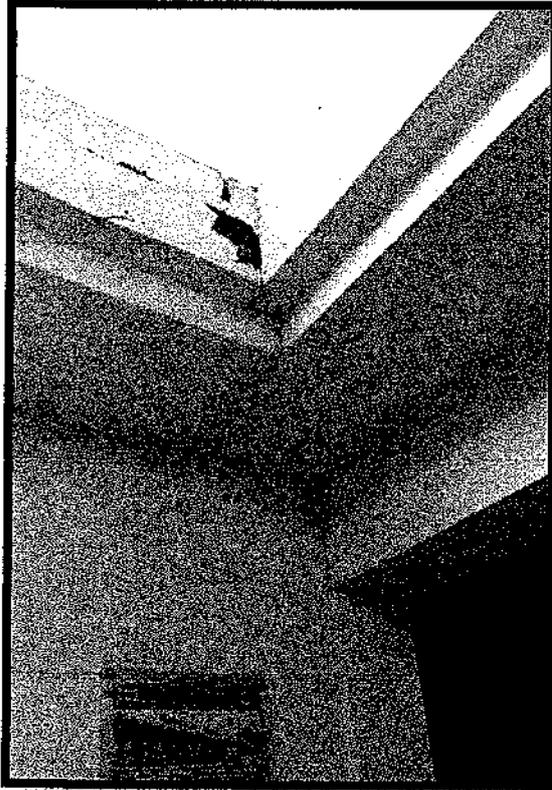
**FOTO N°50:** situación actual de viga peraltada en consulta externa

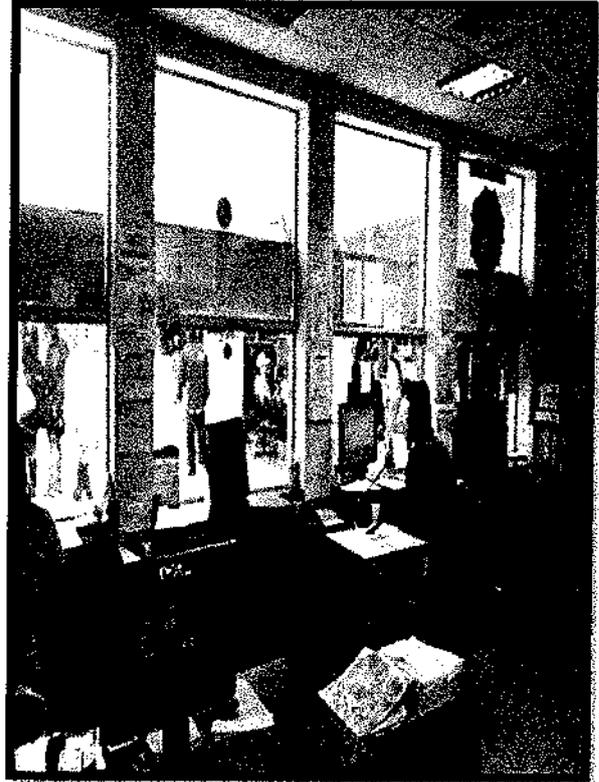
FOTO N°51: DETERIORO DE LA LOSA EN CONSULTA EXTERNA

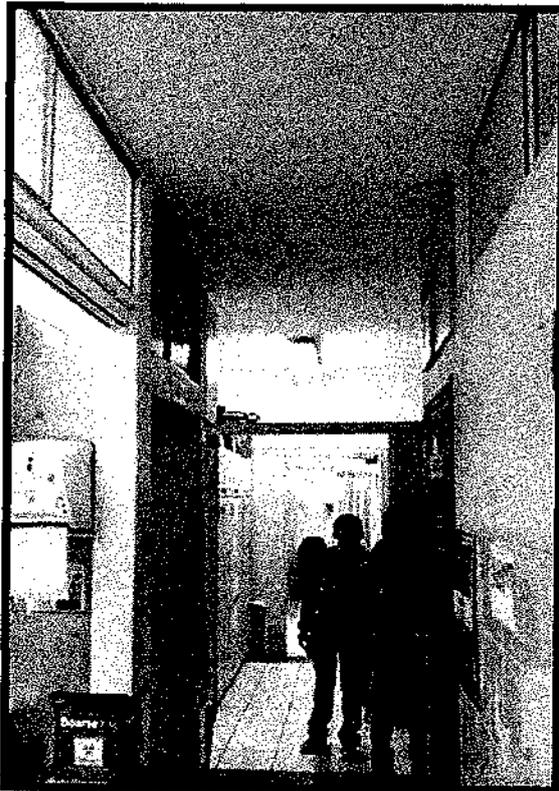
FOTO N°52: EVIDENCIA DE POSIBLE FALLA POR PISO BLANDO POR COLUMNAS ESBELTAS

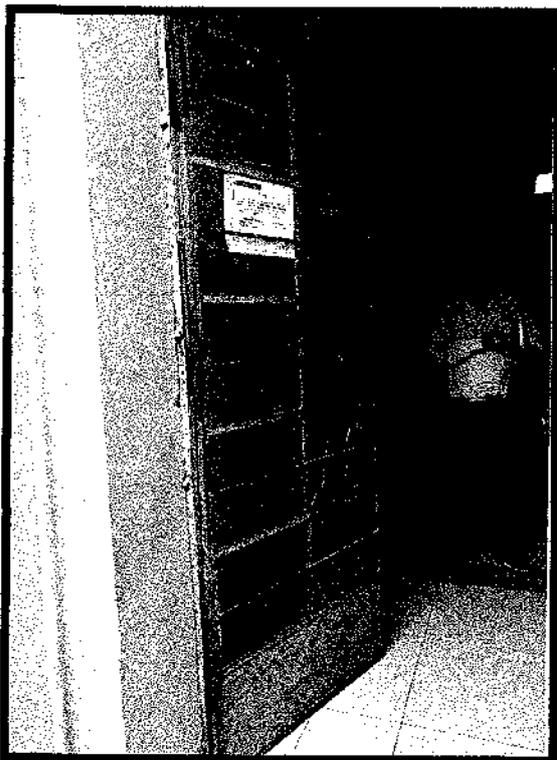
**FOTO N°56:** PUERTA DOBLE HOJA, UBICADA EN EL INTERIOR DEL CENTRO OBSTETRICO, SE VISUALIZA DETERIORO EN LA PARTE INFERIOR EN AMBAS HOJAS DE SU PANEL.

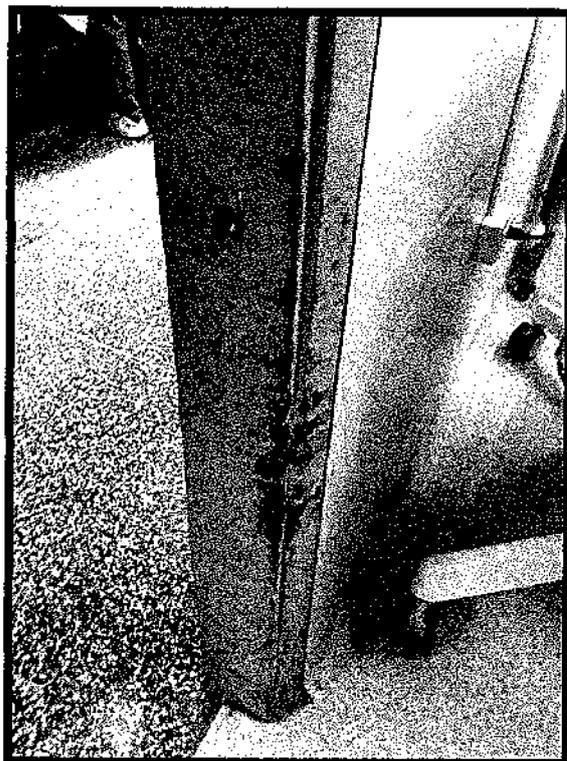
**FOTO N°60:** DETERIORO LATERAL DE PUERTA, CARECE DE MANDIL DE ACERO QUIRURGICO.

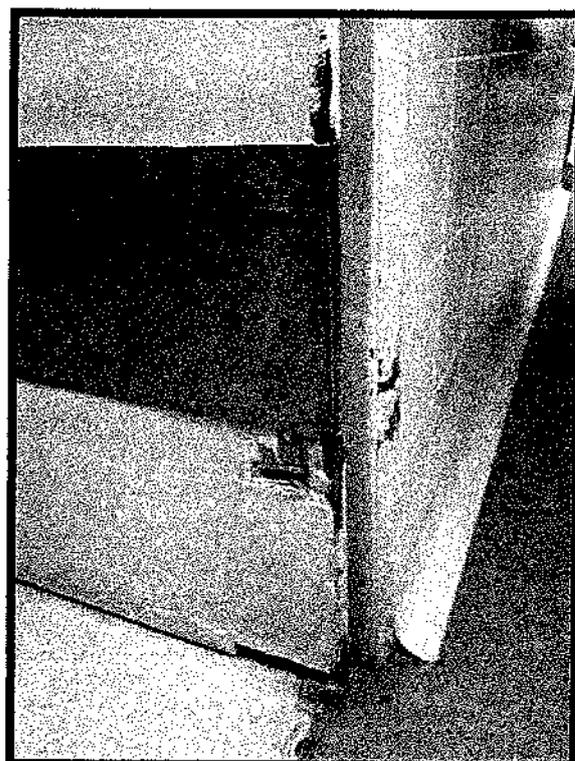
**FOTO N°61:** MARCO DE PUERTA DETERIORADO.

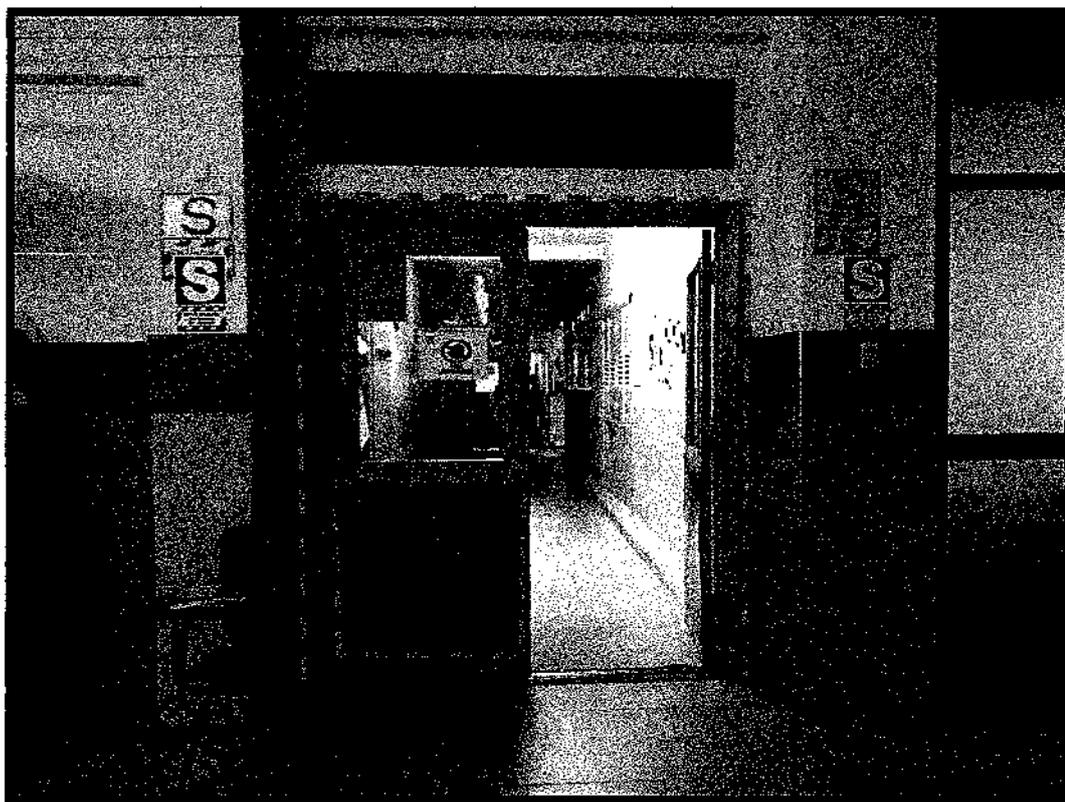
**FOTO N°62:** DETERIORO ENTER EL MANDIL DE ACERO QUIRURGICO Y PANEL INFERIOR.

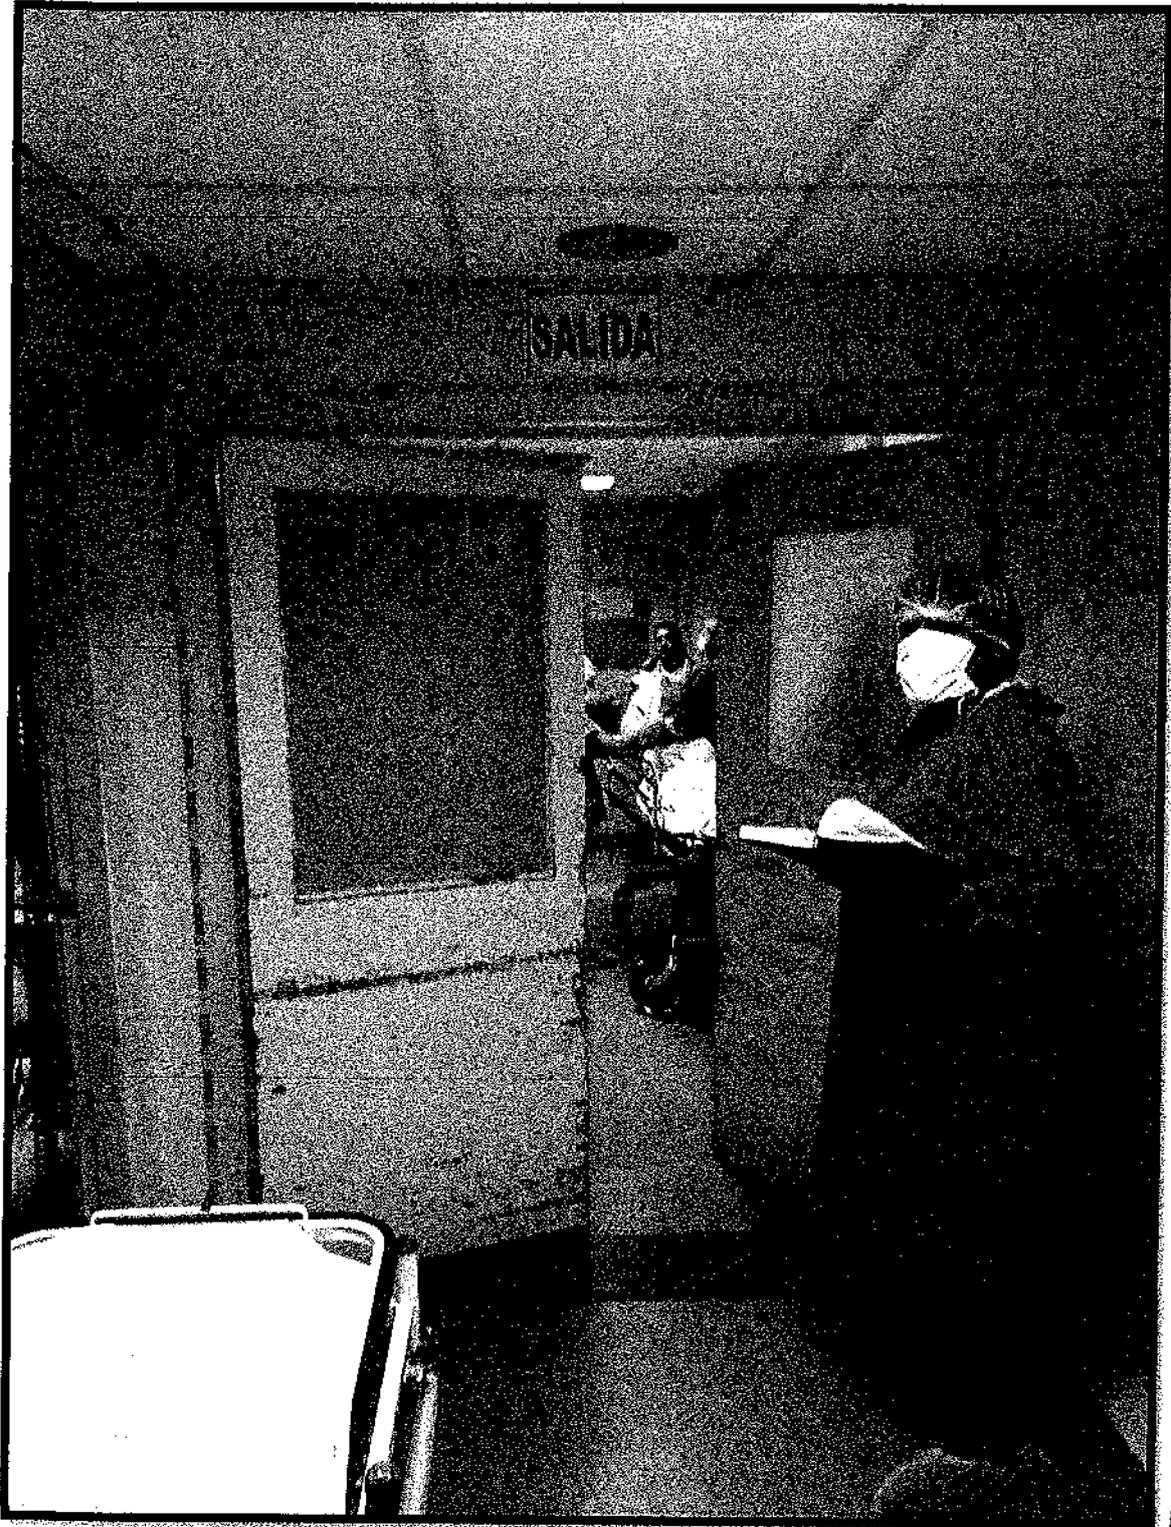
**FOTO N°65:** DETERIORO DE LA CARA INFERIOR DE PUERTA DE DOBLE HOJA Y MAL FUNCIONAMIENTO DEL SISTEMA.

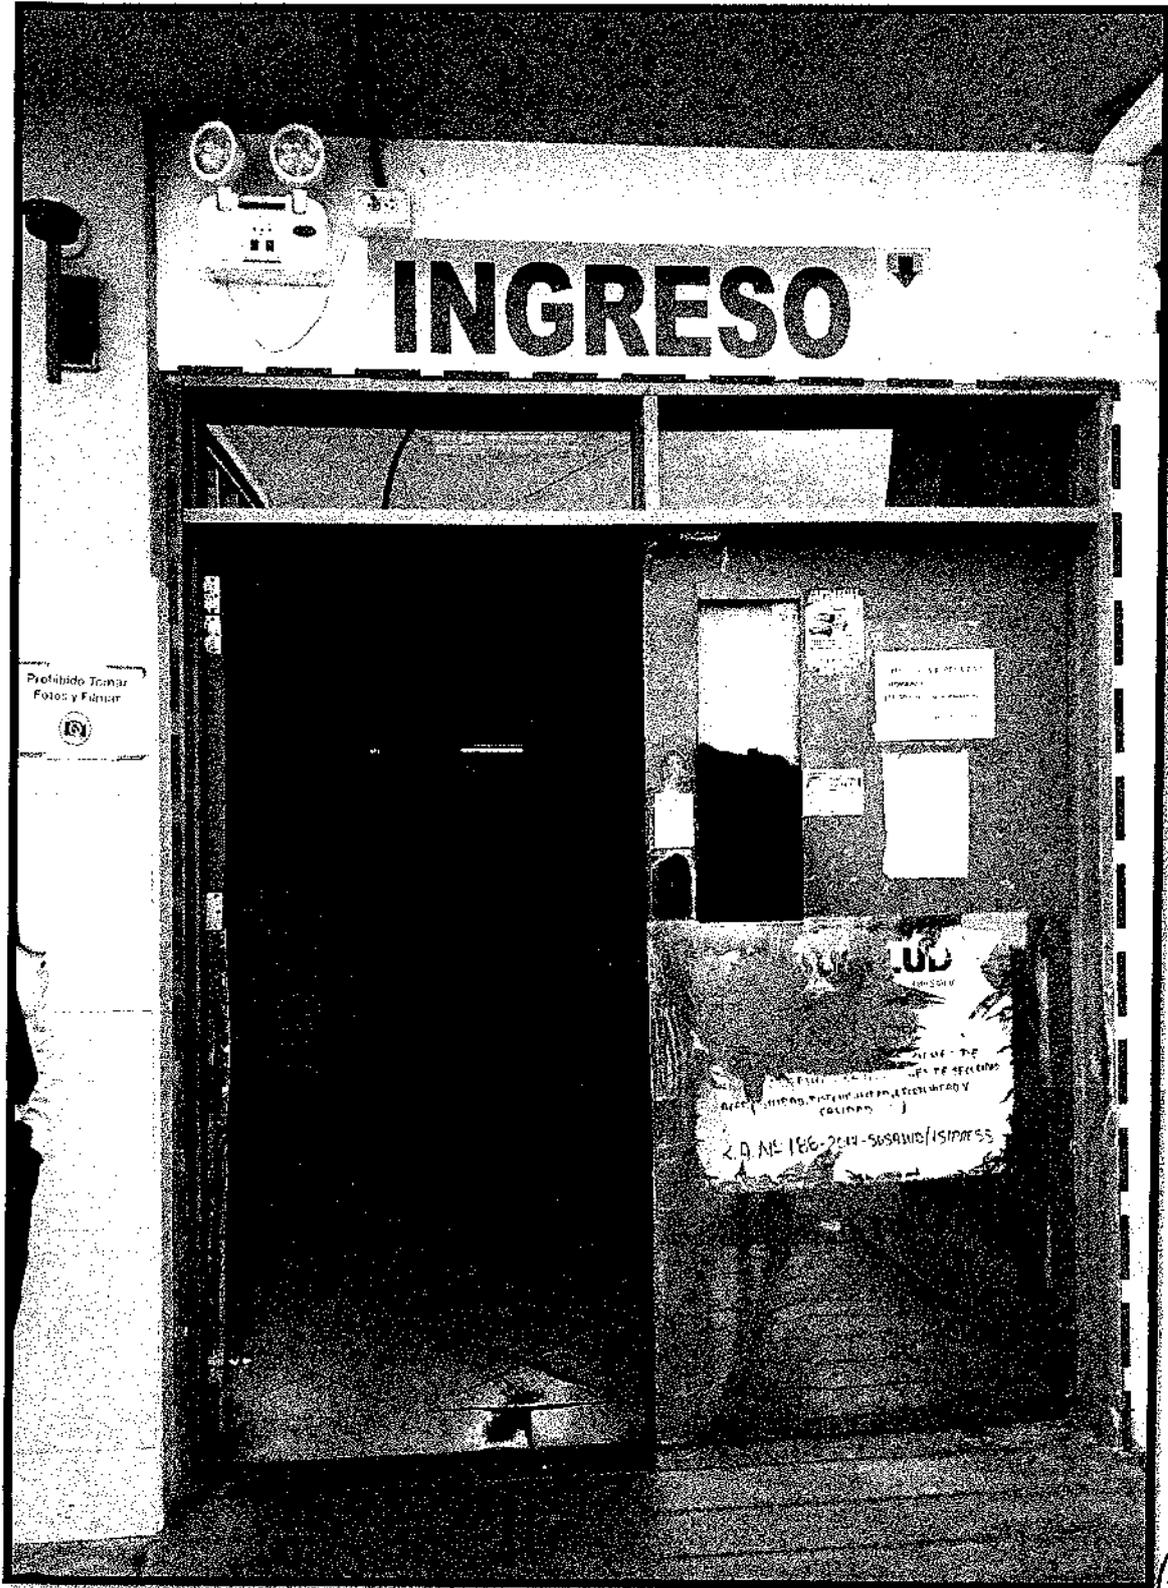
FOTO N°66: DETERIORO DE PUERTA INTERIOR DOBLE HOJA, UBICADA EN EL CORREDOR DEL CENTRO QUIRURGICO

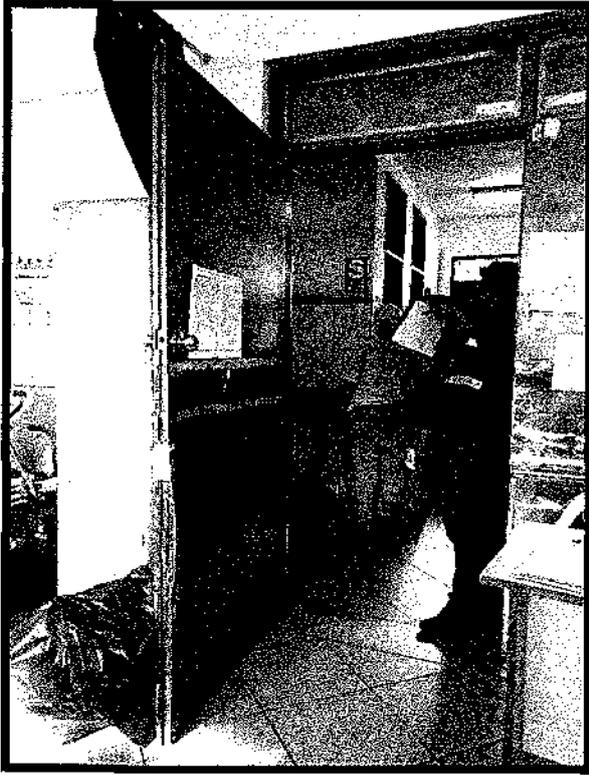
**FOTO N°67:** DETERIORO DEL INGRESO PROINCIPAL HACIA EL BLOQUE DE EMERGENCIA ADULTOS, CARECE DE CHAPA DE SEGURIDAD, NO TIENEN VIDRIO TEMPLANO, LOS PANELES SE ENCUENTRAN DETERIORADOS Y EL MANDIL DE ACERO QUIRURGICO SE VISUALIZA MALTARTADO.

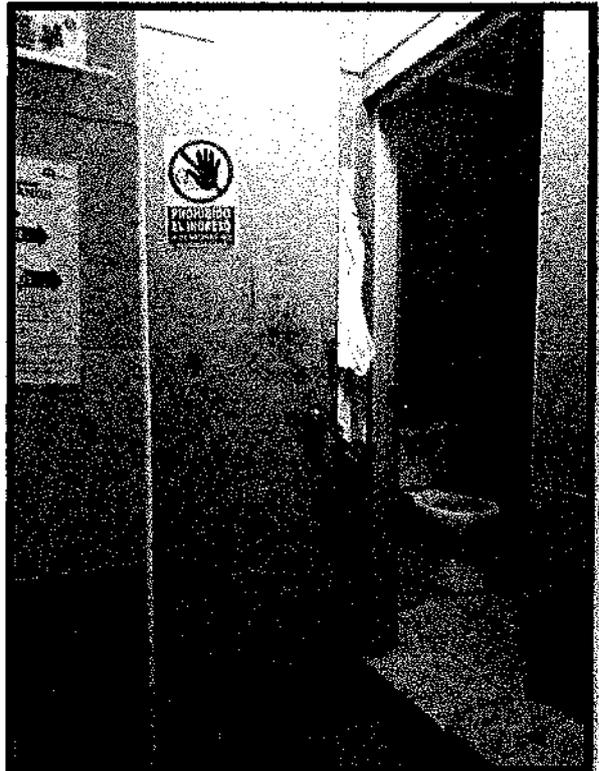
**FOTO N°70:** DETERIORO SUPERIOR DE PUERTA DE SALIDA DE RESIDUOS EN EMERGENCIA ADULTO.

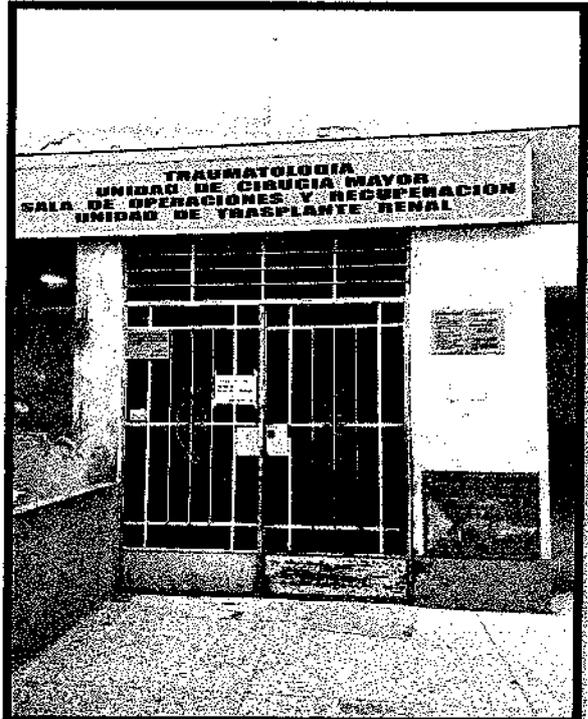
FOTO N°72: DETERIORO DE PUERTA DE ACCESO A RECUPERACION.

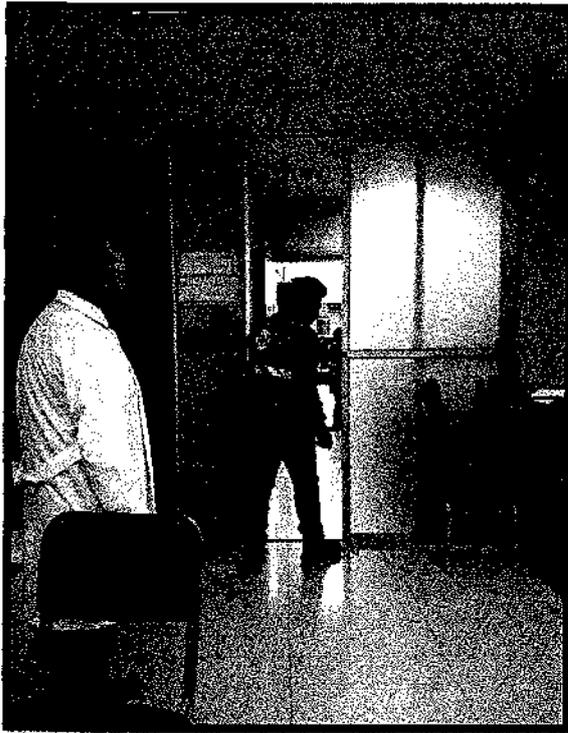
FOTO N°78: PUERTAS DE CONSULTA EXTERNA-INGRESO A ECOGRAFIA.

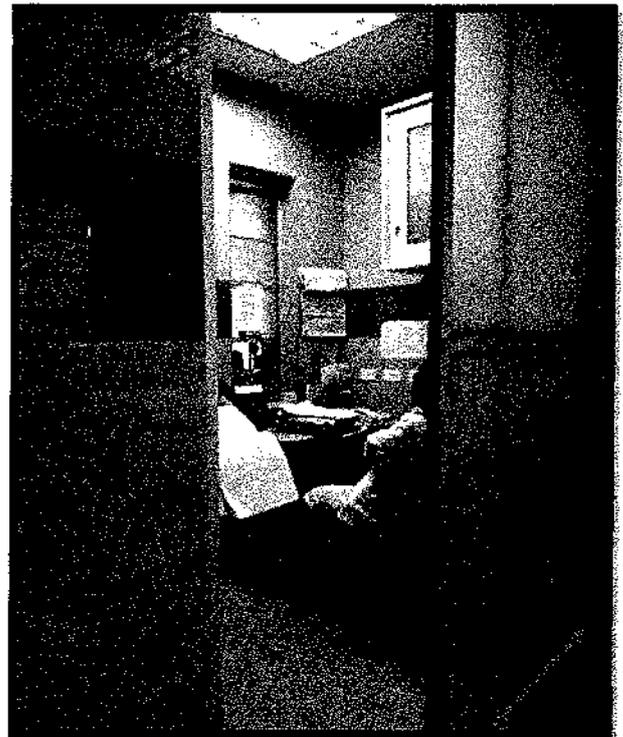
67. Condición y seguridad de puertas o entradas		X		Se encuentran perfectamente ancladas pero en su mayoría presentan deterioro, además se detectó que la implementación de mamparas en los consultorios de pediatría no garantiza la rápida evacuación ante una contingencia debido a que se observa mal funcionamiento en el sistema corredizo.

**FOTO N°79:** MANAPARA EN EL CONSULTORIO DE PEDIATRIA, SE DETECTA DEFECTO EN EL SISTEMA CORREDIZO

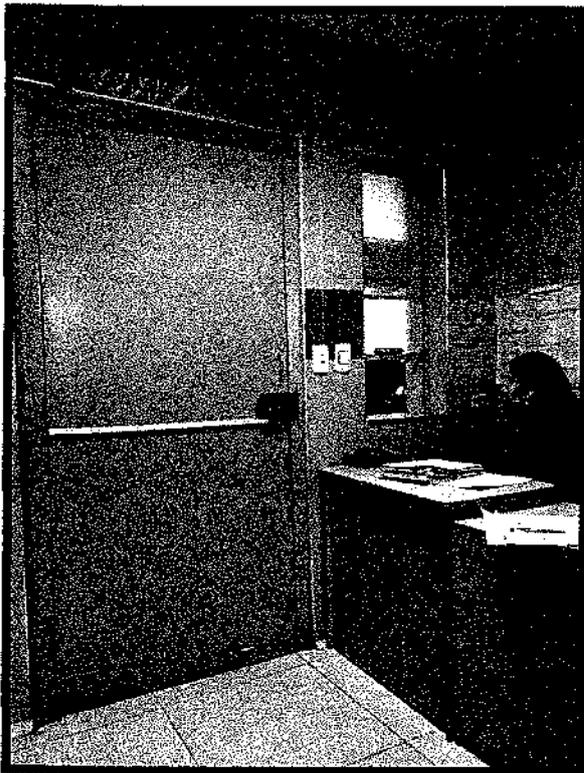
**FOTO N°80:** MANAPARA EN EL CONSULTORIO DE PEDIATRIA, SE DETECTA DEFECTO EN EL SISTEMA CORREDIZO

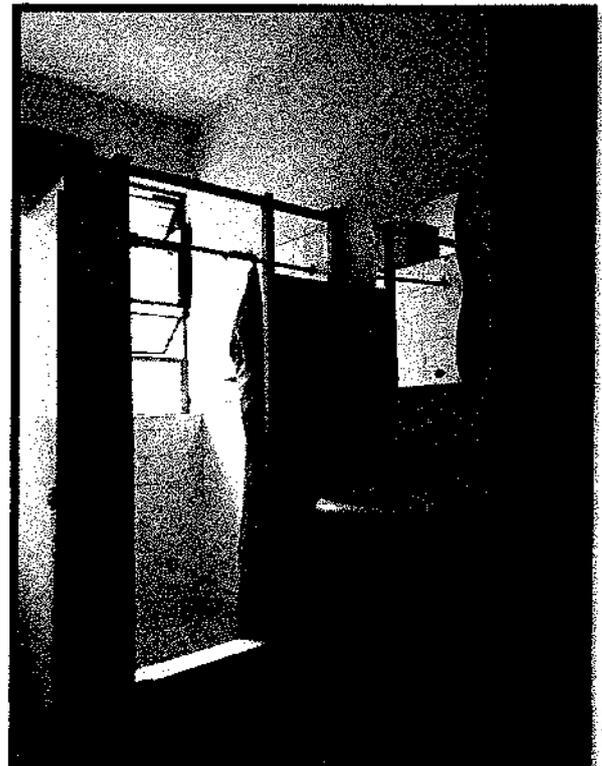
**FOTO N°81:** PUERTA DE ACCESO A CONSULTORIO PEDIATRIA CON DEFECTO EN EL SISTEMA DE CERRADURA.

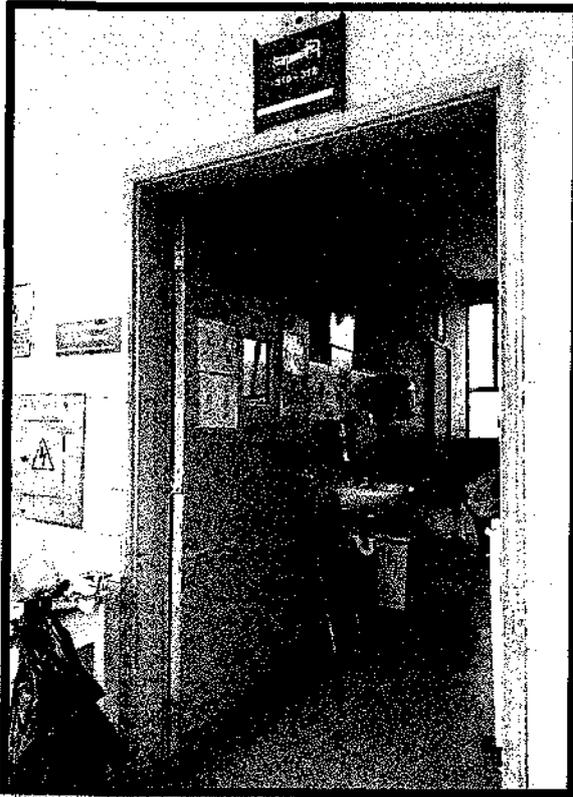
**FOTO N°82:** PUERTA DE DUCHA DE PERSONAL ASISTENCIAL, SE IDENTIFICO QUE NO CUENTA CON EL PANEL DE CERRADO, ADEMAS DE QUE SU ESTRUCTURA SE ENCUENTRA DETERIORADA.

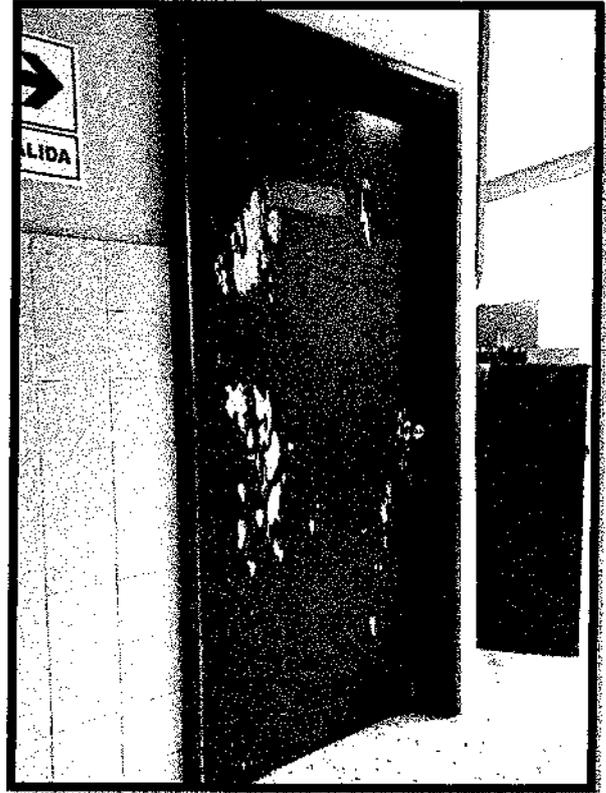
**FOTO N°83:** PUERTA DE ACCESO A HABITACION DE HOSPITALIZACION EN TROPICALES, DETERIORO TOTAL.

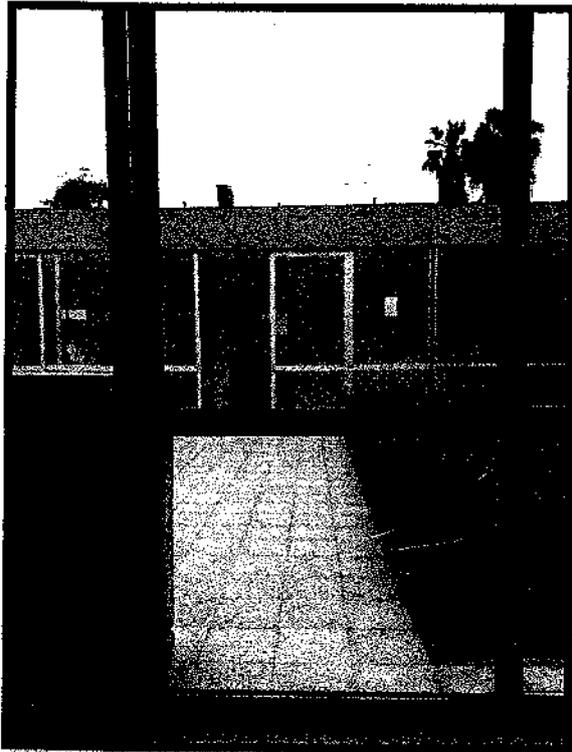
**FOTO N°84:** PUERTA DE ACCESO A AMBIENTE TROPICALES, DETERIORO EN PANEL FRONTAL.

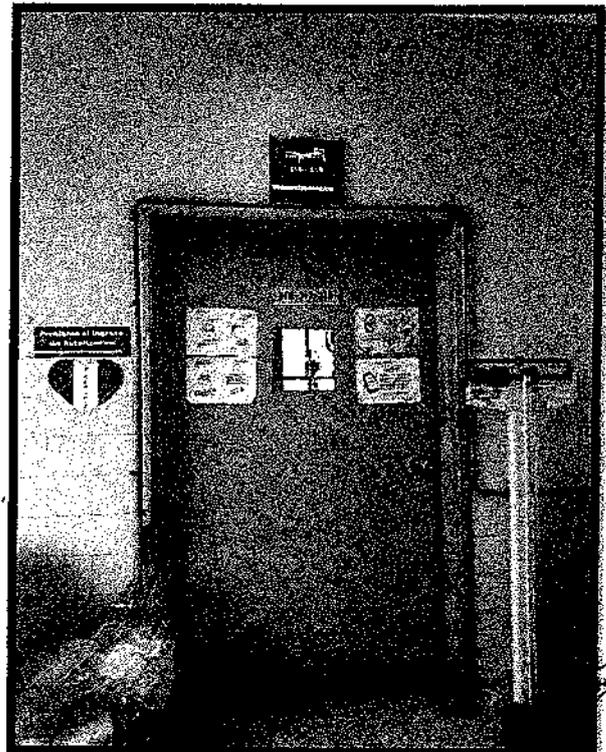
**FOTO N°85:** PUERTA DE ACCESO AL JARDIN DESDE EL CORREDOR DE HOSPITALIZACION DE TROPICALES. VIDRIO RAJADO.

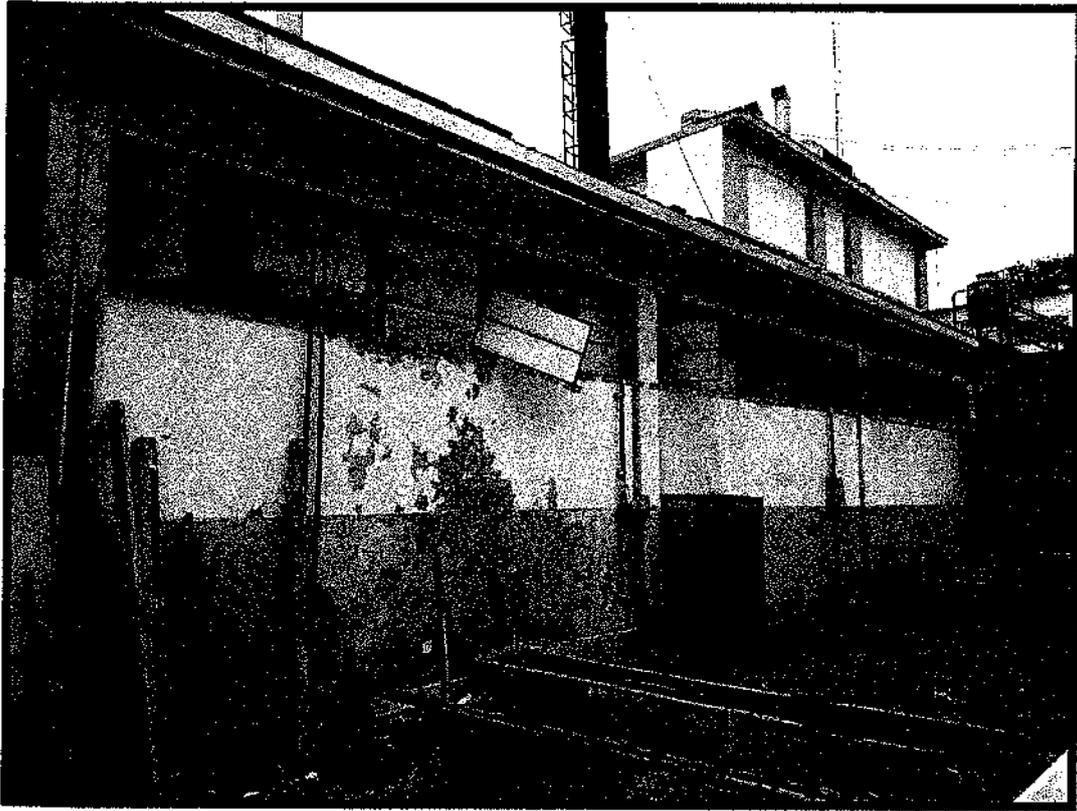
**FOTO N°86:** PUERTA DE ACCESO A HABITACION DE HOSPITALIZACION EN TROPICALES, DETERIORO TOTAL.

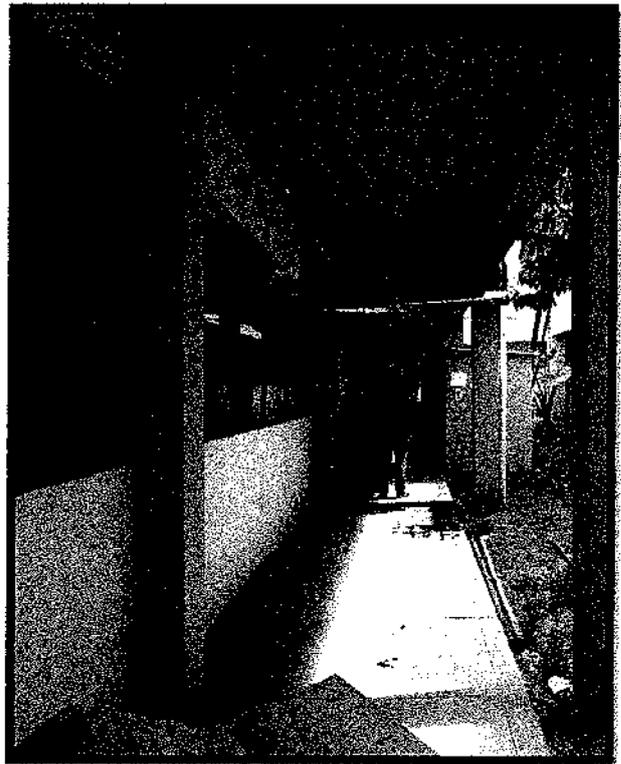
**FOTO N°94:** VENTANAS IDENTIFICADAS EN LA COCINA CENTRAL DEL SOTANO.

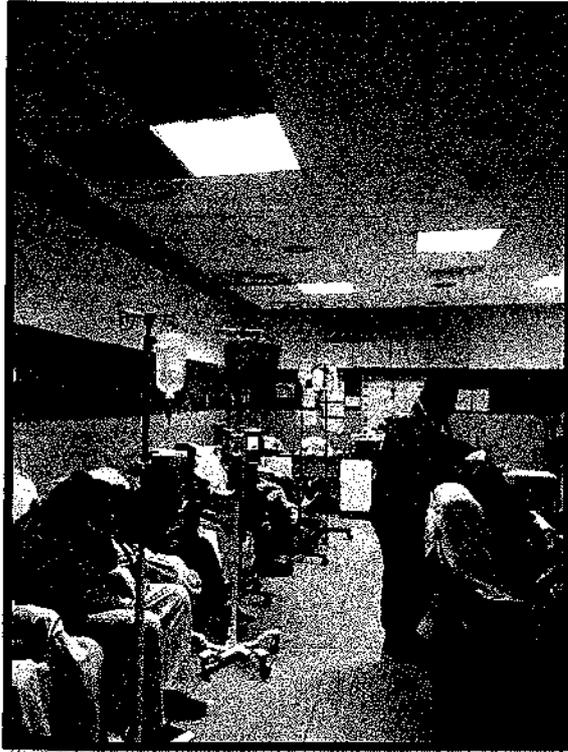
**FOTO N°105:** CIELO RASO DETERIORADO EN EL AMBIENTE DE QUIMIOTERAPIA-ONCOLOGIA.

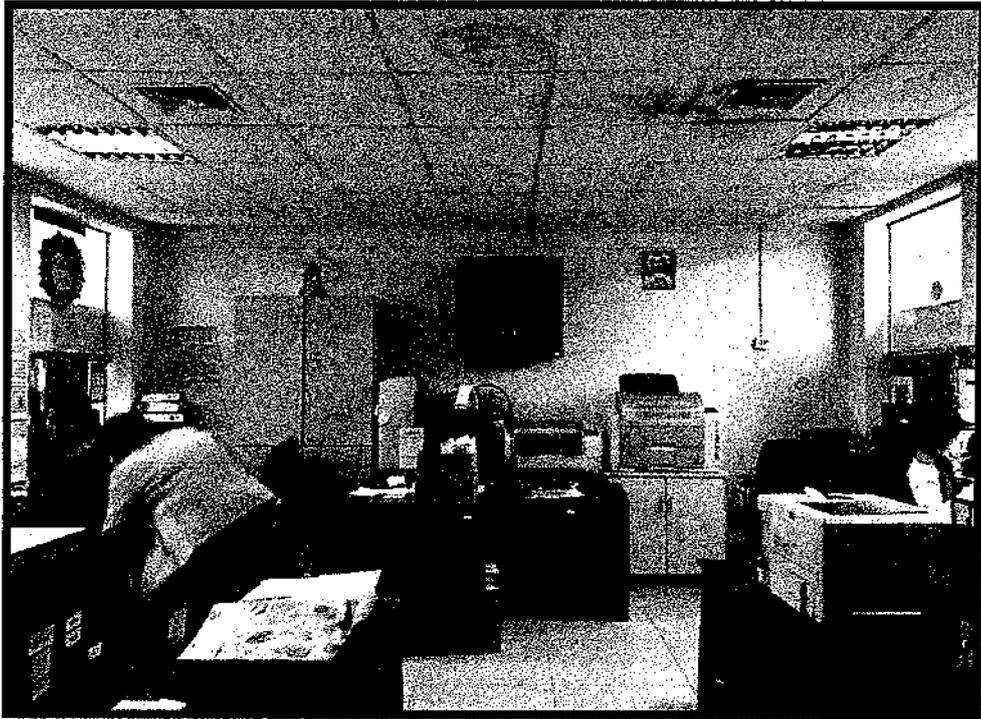
**FOTO N°109:** CIELO RASO DETERIORADO EN LA JEFATURA DE DIAGNÓSTICO POR IMÁGENES (ENTREGA DE RESULTADOS).

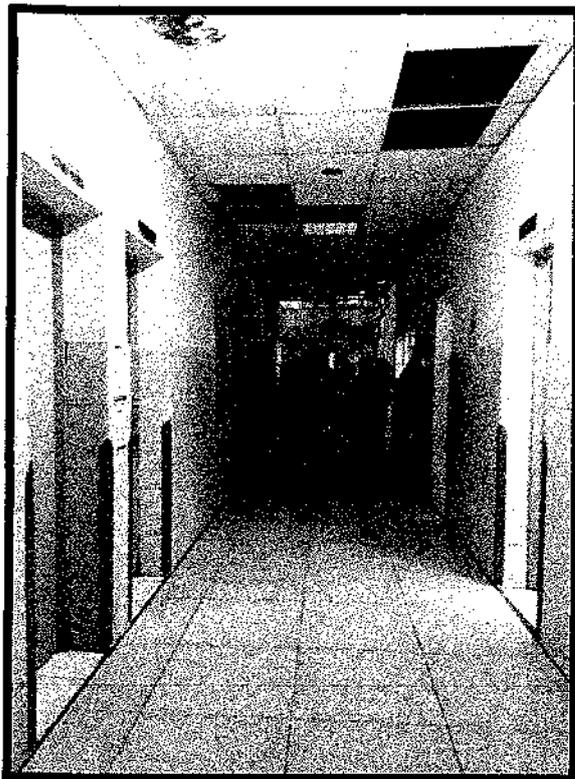
**FOTO N°112:** CIELO RASO DETERIORADO EN EL PASILLO DEL DEPARTAMENTO DE NUTRICIÓN Y DIETÉTICA.

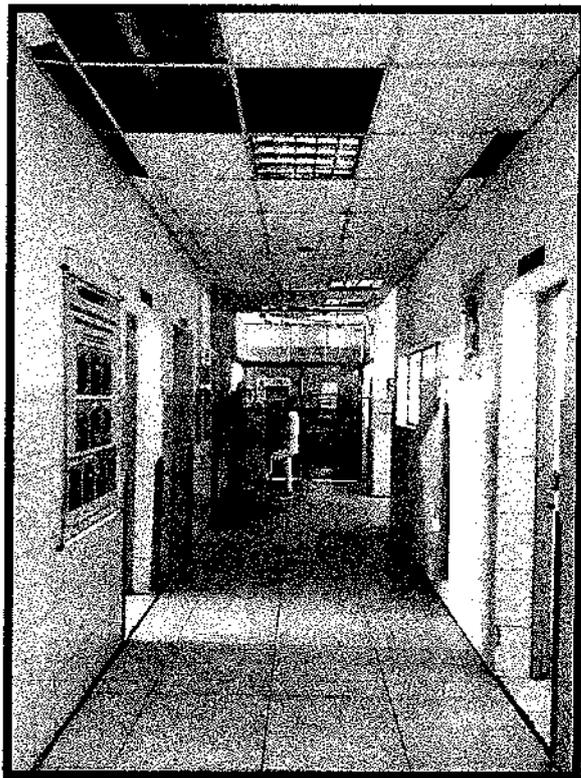
**FOTO N°113:** CIELO RASO EXPUESTO Y DETERIORADO EN EL PASILLO DEL DEPARTAMENTO DE NUTRICIÓN Y DIETÉTICA.

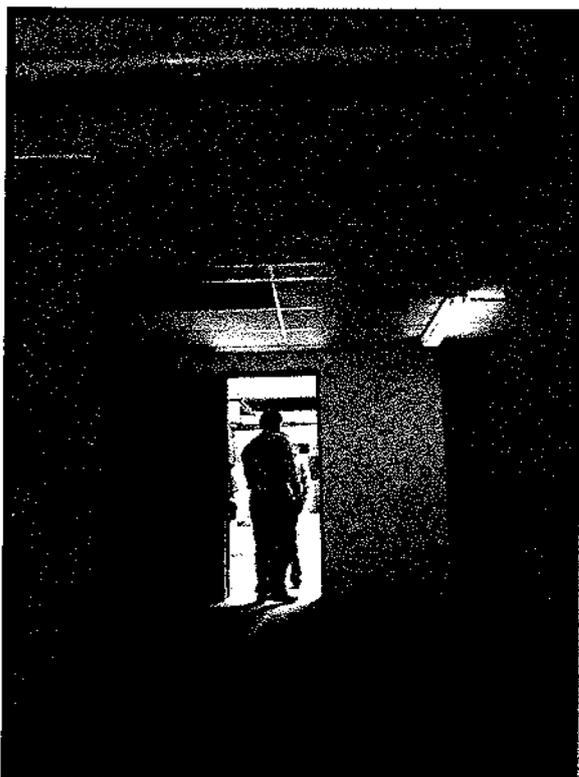
**FOTO N°114:** CIELO RASO DETERIORADO EN EL ACCESO HACIA EL DEPARTAMENTO DE PATOLOGÍA CLÍNICA-SÓTANO.

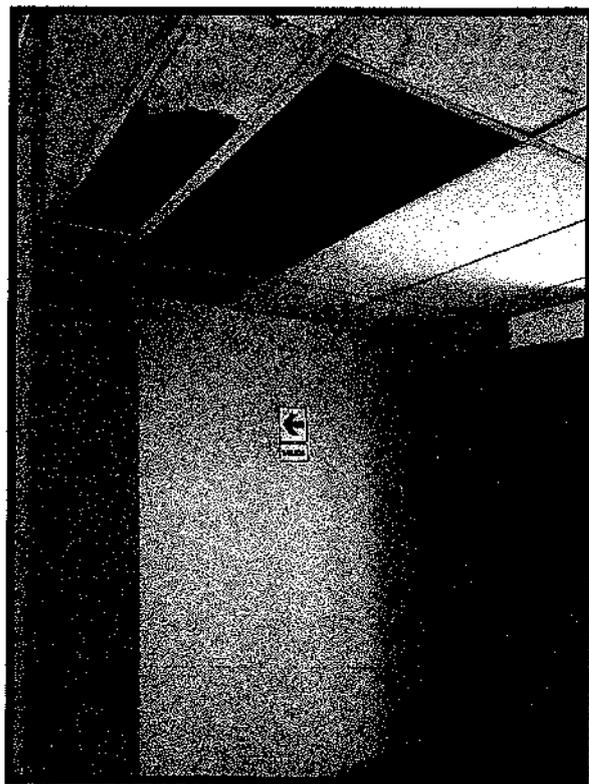
**FOTO N°115:** CIELO RASO DETERIORADO EN EL ACCESO HACIA EL DEPARTAMENTO DE PATOLOGÍA CLÍNICA-SÓTANO.

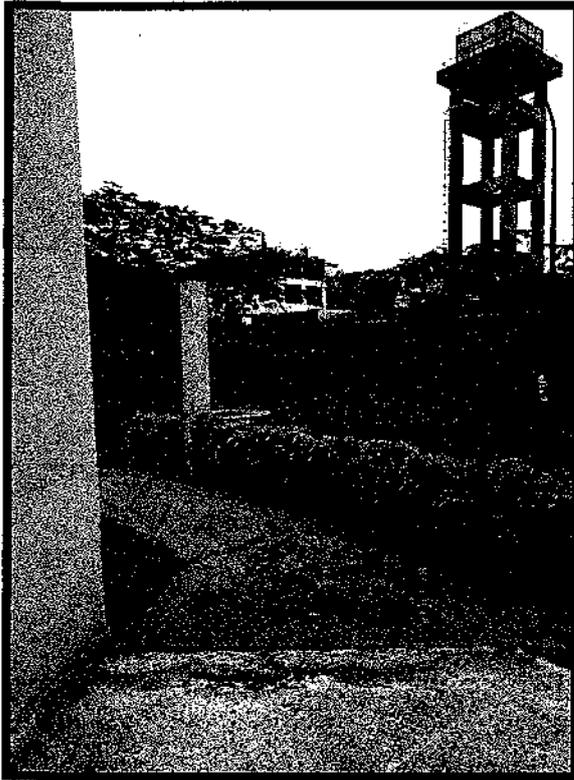
**FOTO N°124:** SE IDENTIFICÓ PAVIMENTO CON DETERIORO CONSIDERABLE EN LA CIRCULACIÓN EXTERNA DEL BLOQUE DE TROPICALES.

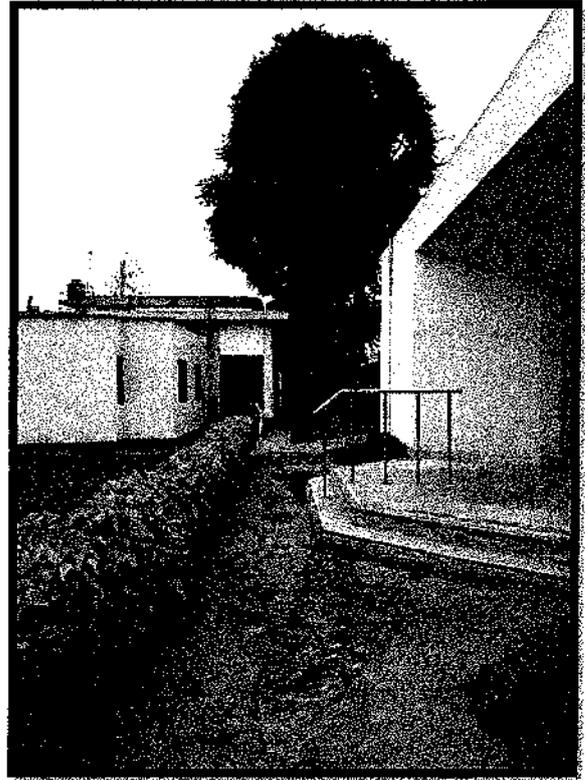
**FOTO N°125:** SE IDENTIFICÓ PAVIMENTO CON DETERIORO CONSIDERABLE EN LA CIRCULACIÓN EXTERNA DEL BLOQUE DE TROPICALES.

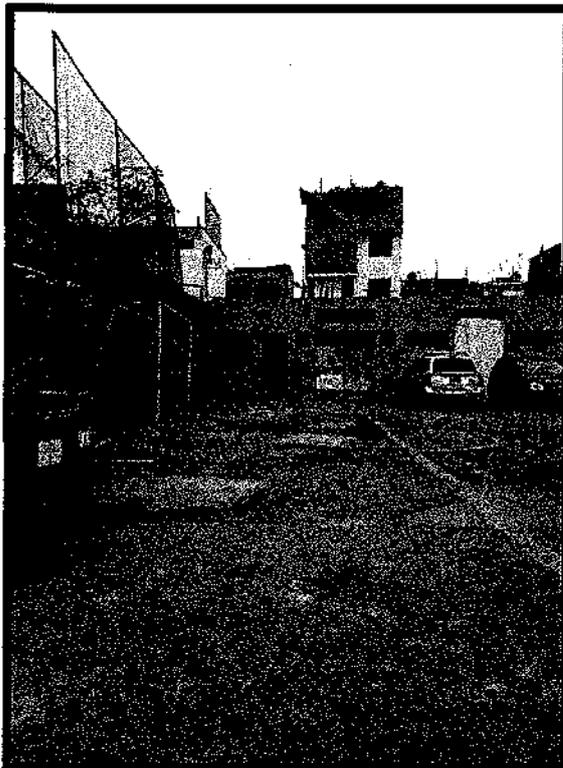
**FOTO N°126:** SE IDENTIFICÓ PAVIMENTO CON DETERIORO CONSIDERABLE EN EL ESTACIONAMIENTO DE SERVICIOS GENERALES Y MANTENIMIENTO.

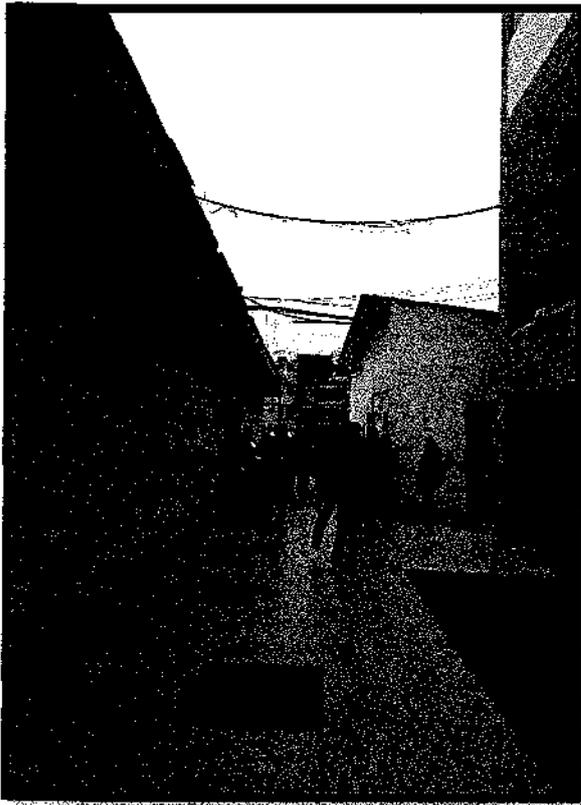
**FOTO N°128:** SE IDENTIFICÓ PISO CON DESNIVELES EN LA CIRCULACIÓN ALTERNA DEL BLOQUE DE CONSULTA EXTERNA Y LA UNIDAD DE ARCHIVO CENTRAL.

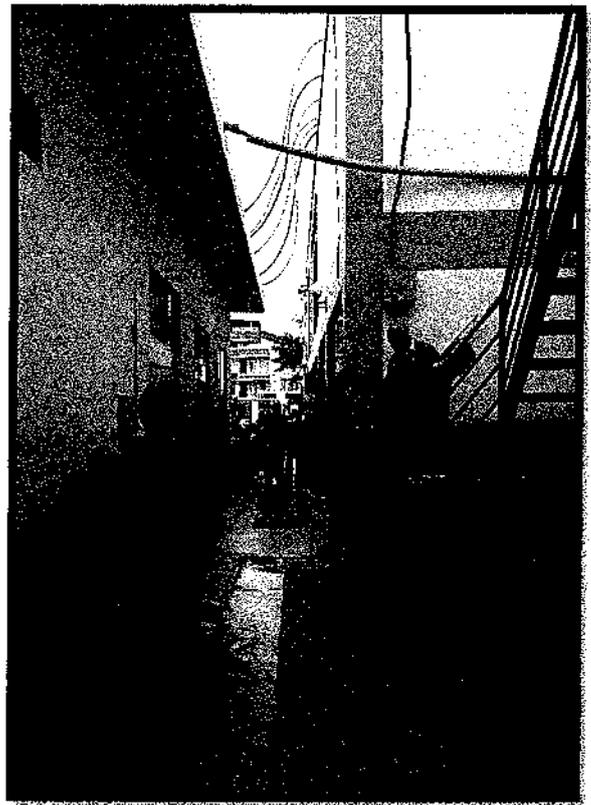
**FOTO N°129:** SE IDENTIFICÓ PAVIMENTO CON DETERIORO EN EL ACCESO HACIA LOS SERVICIOS HIGIÉNICOS PÚBLICOS-ZONA ADMISIÓN.

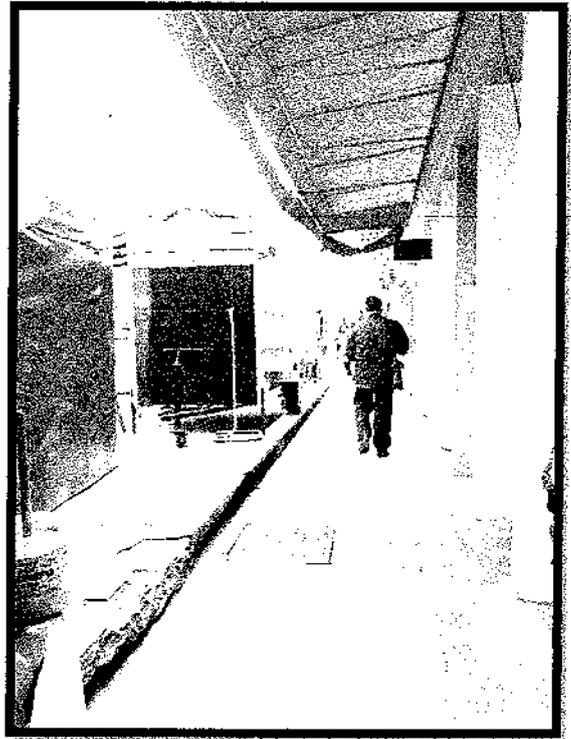
**FOTO N°133:** COBERTURA DETERIORADA - CIRCULACIÓN LATERAL AL BLOQUE DE ADMINISTRACIÓN.
