## RESOLUCIÓN DIRECTORAL

Visto el Expediente N°28821-2019 con el Oficio N°1658-2019-DEMCC/N°446-UFGR-HCH, el Responsable de la Unidad Funcional de Gestión de Riesgo de Emergencia y Desastre, y el Jefe del Departamento de Emergencia y Cuidados Críticos, solicitan la aprobación de Índice de Seguridad Hospitalaria 2019 del Hospital Cayetano Herrera, y;

Que, el referido Índice de Seguridad Hospitalaria 2019, es una Herramienta de evaluación rápida y confiable, que proporciona una idea inmediata de probabilidad de que el Hospital Cayetano Heredia, continúe funcionando en casos de desastres. Dicho Índice de seguridad realiza un Análisis Situacional, una Evaluación y los Planes de Intervención para Mejorar el Nivel de Seguridad Estructural, No Estructural y Funcional del Establecimiento de Salud;

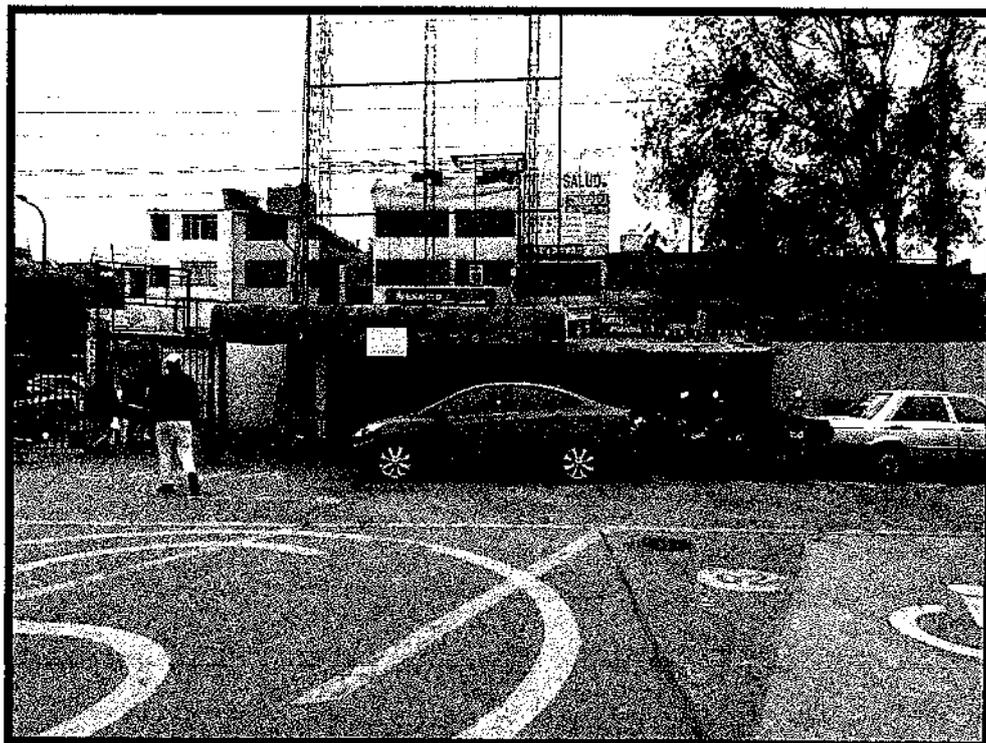
**FOTO N°134:** COBERTURA DETERIORADA – ZONA DE SILLAS DE RUEDAS EN EL INGRESO DE LA PUERTA N°02 HACIA EMERGENCIA.

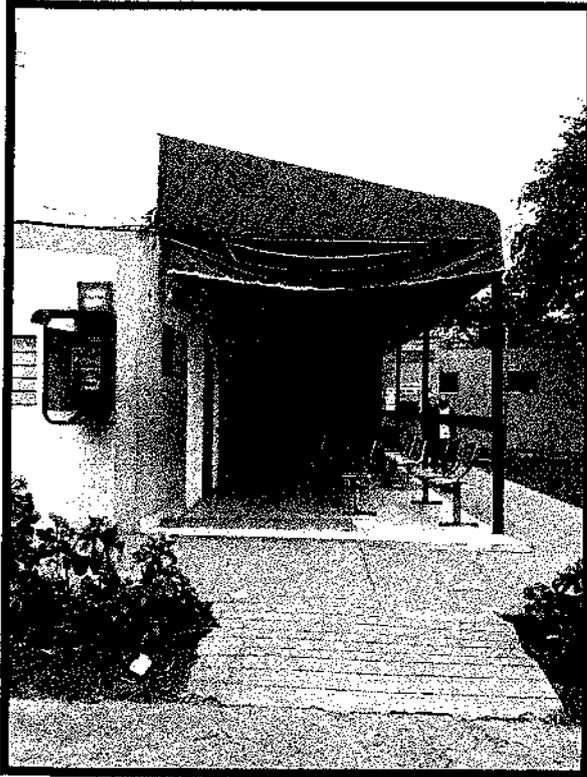
**FOTO N°135:** COBERTURA DETERIORADA – SALA DE ESPERA DE LOS CONSULTORIOS DE DERMATOLOGÍA.

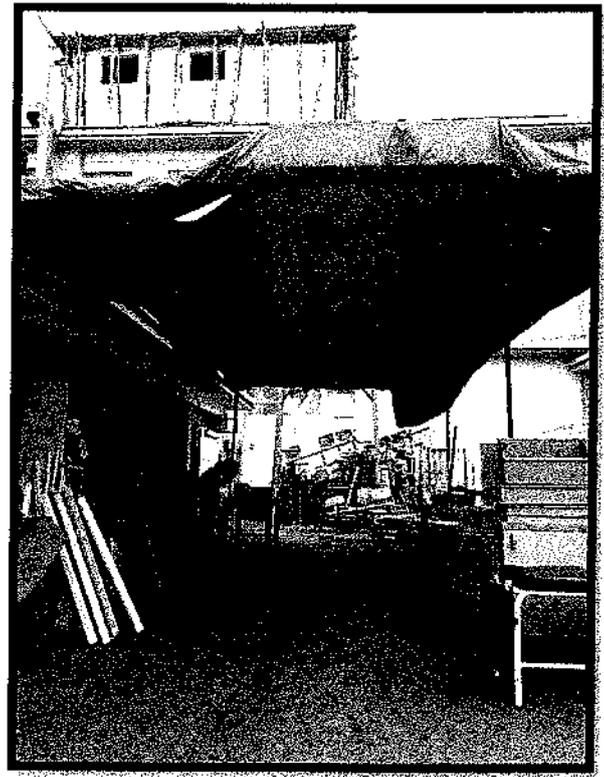
**FOTO N°136:** COBERTURA DETERIORADA – PATIO DE LOS TALLERES DE LA UNIDAD DE MANTENIMIENTO.

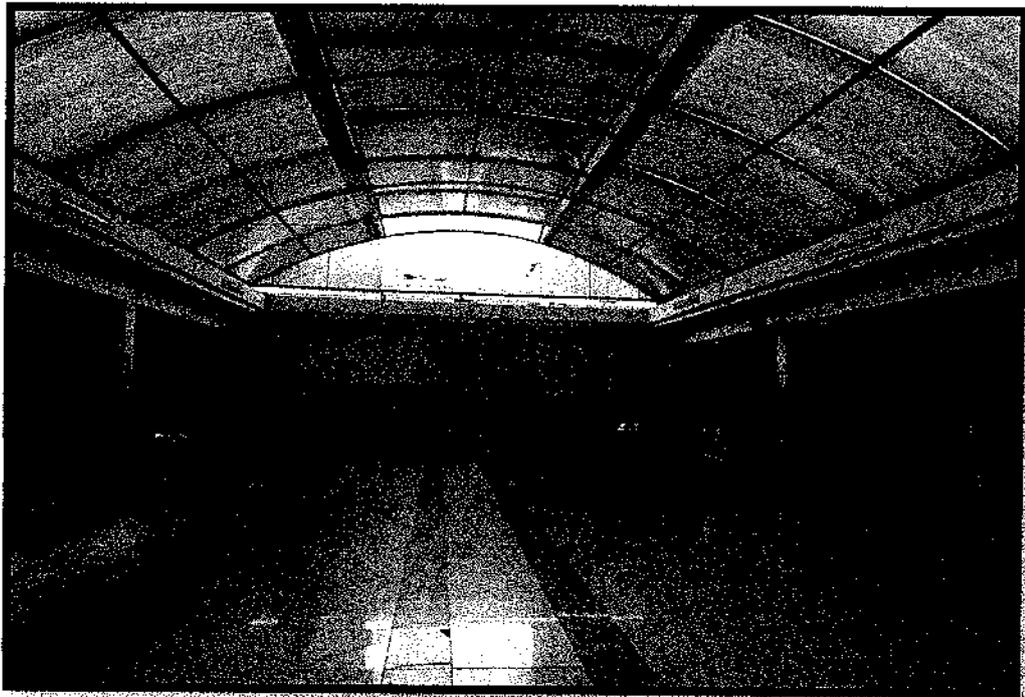
**FOTO N°137:** COBERTURA DETERIORADA – FALTA DE MANTENIMIENTO PREVENTIVO, SALA DE ESPERA DEL BLOQUE DE CONSULTA EXTERNA.

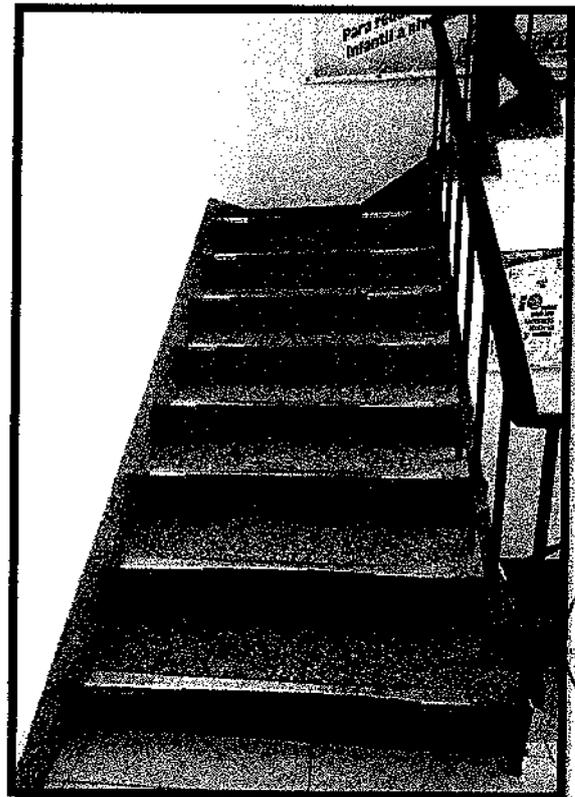
**FOTO N°143:** DETERIORO EN TERMINACIONES DE LA ESCALERA DE HOSPITALIZACIÓN HOSPITALIZACIÓN.

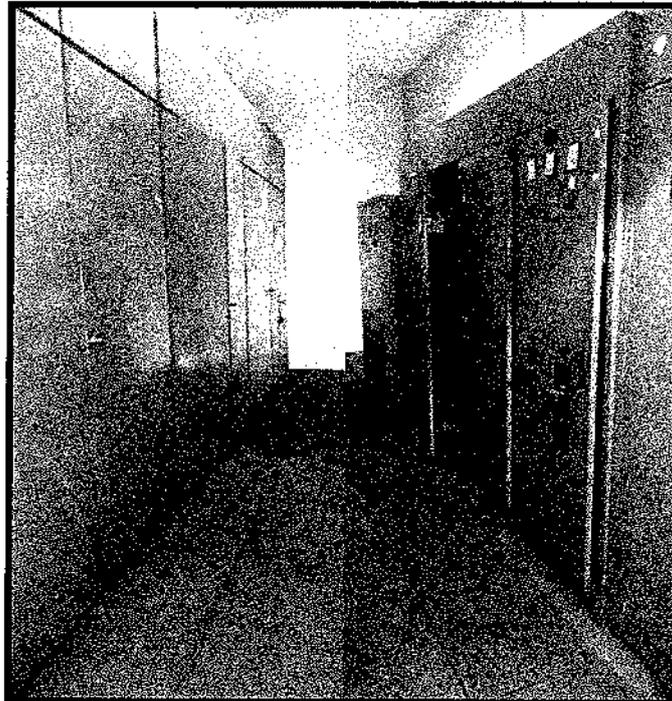
El equipamiento de la subestación eléctrica tiene una antigüedad promedio de 30 años y es el suministro principal del Hospital, se encuentra en operación en condiciones de baja confiabilidad. El último mantenimiento que se ha podido verificar se realizó el año 2015, presenta deterioro y su capacidad actual ha sido sobrepasada por lo que presenta sobrecarga especialmente en épocas de verano.

**FOTO N°144:** SUBESTACIÓN ELÉCTRICA DEL HOSPITAL CAYETANO HEREDIA: SALA DE CELDAS DE MEDIA TENSIÓN Y TABLEROS GENERALES DE BAJA TENSIÓN, EQUIPAMIENTO OBSOLETO, NO CUMPLE NORMATIVAS CNE, NTS-119-MINSA/DGIEM-V01, TRABAJA CON SOBRECARGA, RIESGO A LA VIDA DEL PERSONAL OPERARIO, RIESGO ELEVADO DE FALLA.

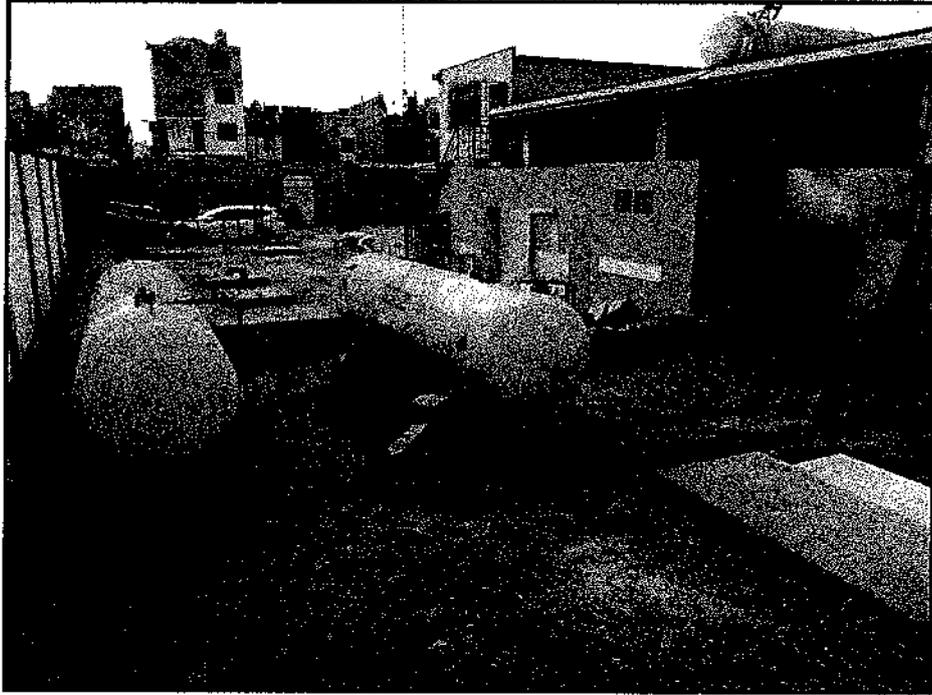
**FOTO N°151:** TUBERÍA DE GLP PARA TANQUE NUMERO 4 YS: LA LÍNEA DE TUBERÍA INSTALADA EN LOS TANQUES DE ALMACENAMIENTO POR DONDE CIRCULA EL GLP, SE ENCUENTRA CON PRESENCIA DE CORROSIÓN EN TODA SU RECORRIDO, RAZÓN POR LA CUAL NECESITA UN MANTENIMIENTO URGENTE PORQUE NO ES RECOMENDABLE QUE TRABAJE EN ESAS CONDICIONES.

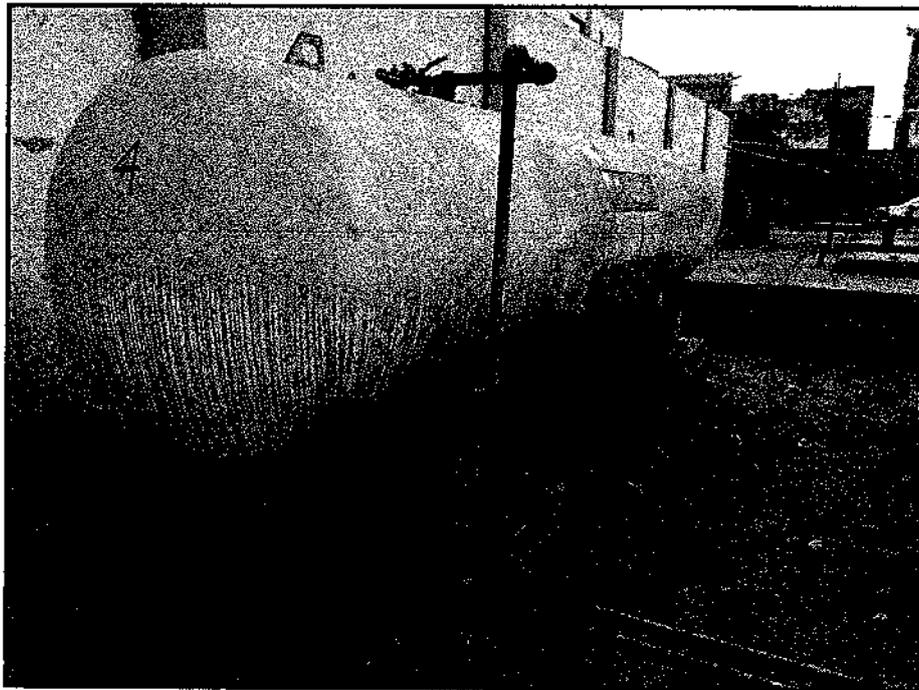
**FOTO N°152:** INSTALACIÓN DE TANQUE DE GLP, LOS TANQUES QUE ALMACENAN GLP SE ENCUENTRAN INSTALADOS SOBRE PODIOS DE CONCRETO A 30 CENTÍMETROS TECHO TERMINADO Y 50 CENTÍMETROS DEL NIVEL DEL SUELO EN LOS TANQUES QUE SE ENCUENTRAN UBICADOS SOBRE LA TIERRA.
