Nº 176-2018-HCH/SG

## RESOLUCIÓN DIRECTORAL

# PLAN DE MANTENIMIENTO DE INFRAESTRUCTURA Y EQUIPAMIENTO DE TORRE UCI DEL HOSPITAL CAYETANO HEREDIA - 2018

Oficina de Servicios Generales y  
Mantenimiento

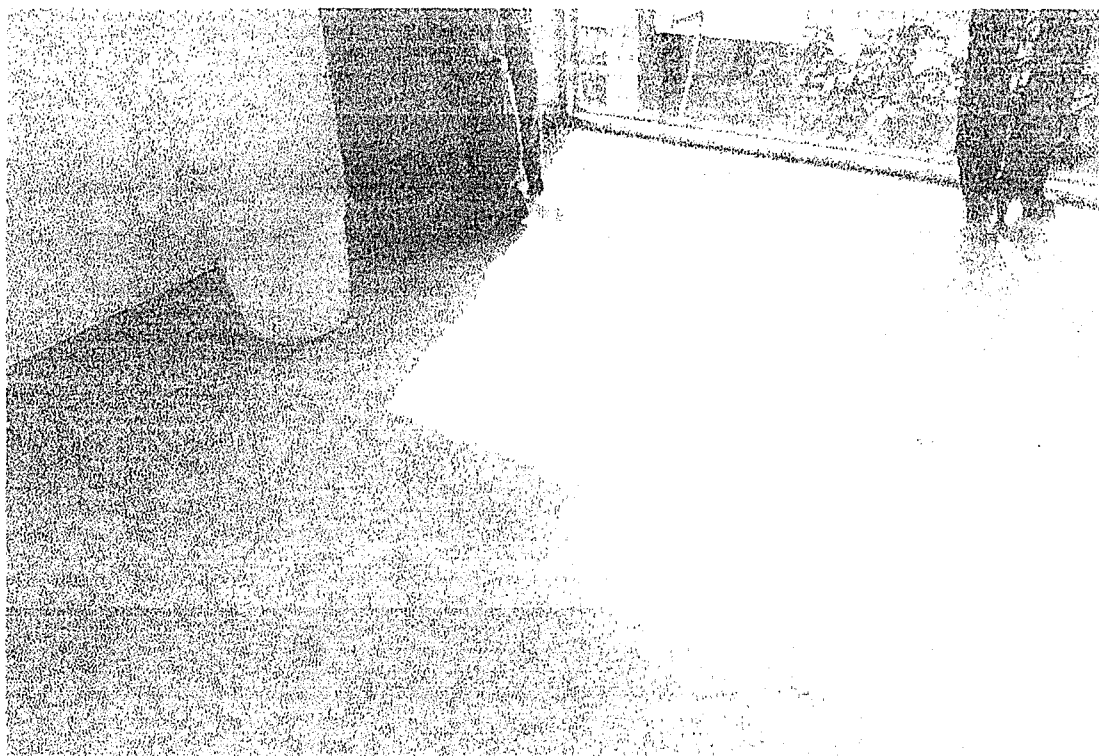
*Ilustración 1. Ambiente de "Escalera de escalera" en segundo y tercer con piso de concreto deteriorado y con rajaduras*

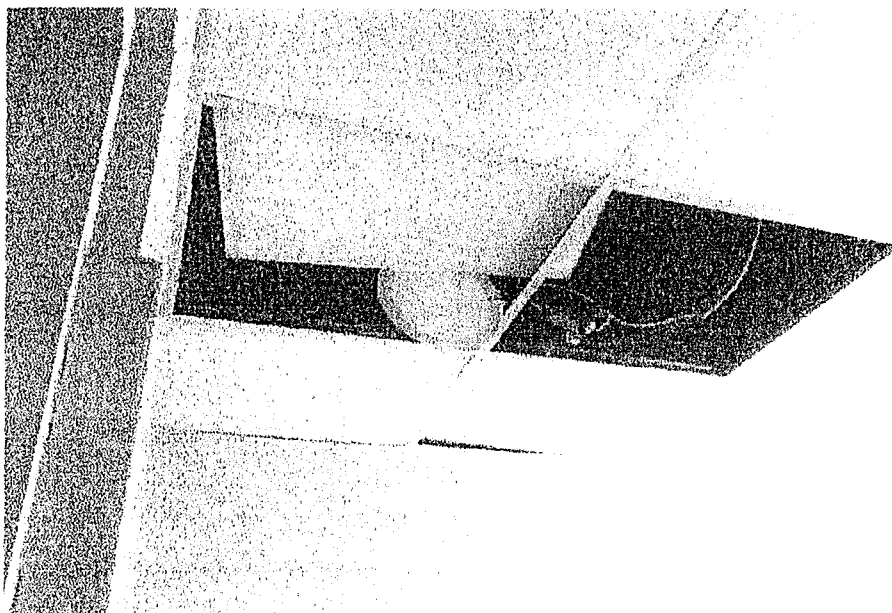
*Ilustración 3. Ambiente de "Limpieza" en segundo piso con baldosas de falso cielo raso hongueadas y piezas faltantes. Recubrimiento vinílico desprendido.*

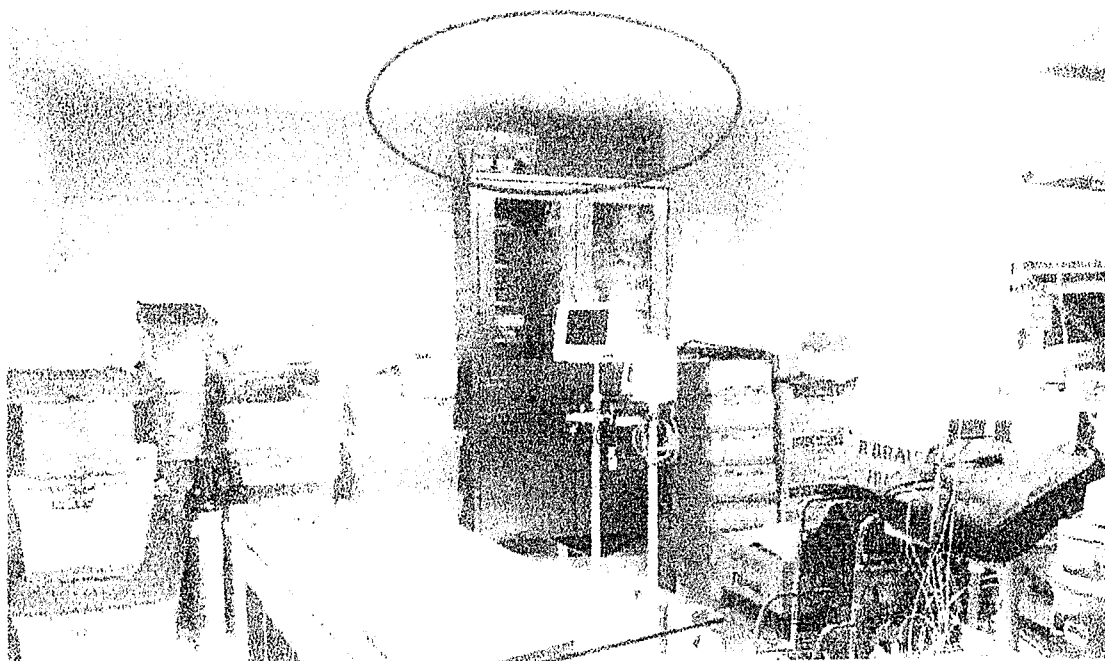
*Ilustración 4. Ambiente de "Limpieza" en segundo piso con baldosas de falso cielo raso hongueadas y piezas faltantes. Recubrimiento vinílico desprendido.*

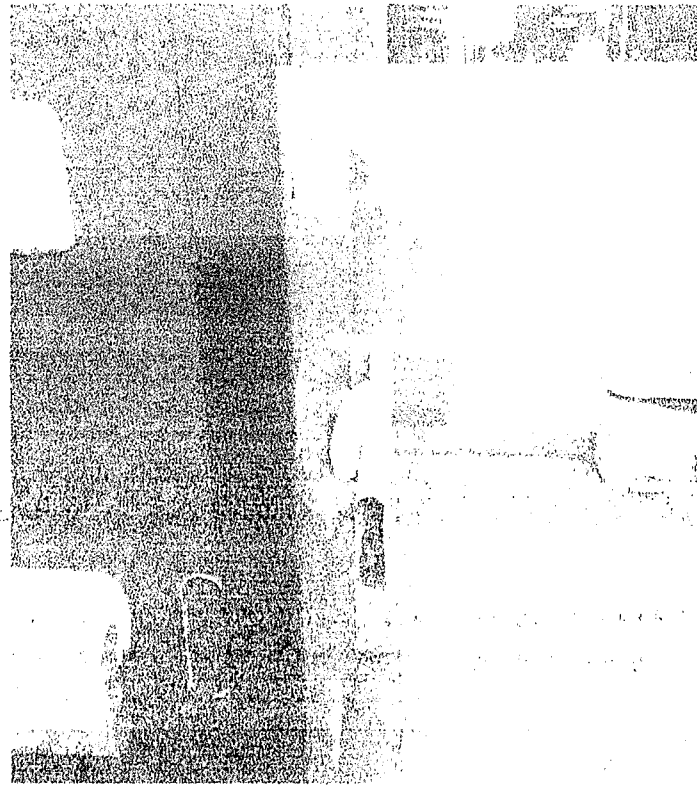
Ilustración 9. Desprendimiento de piezas esquineras del protector de camilla

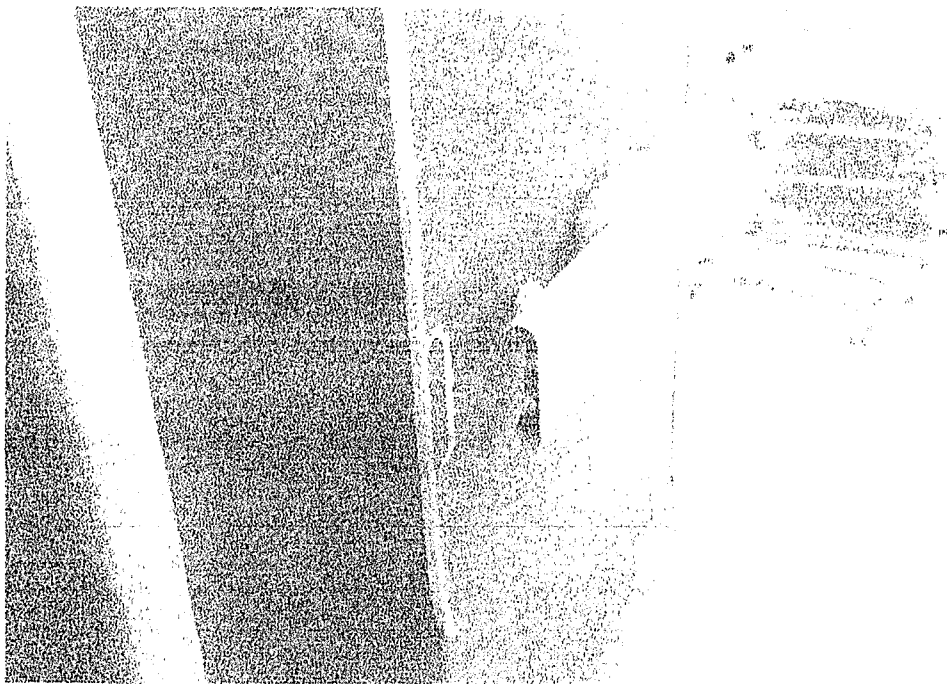
Ilustración 10. Desprendimiento de piezas esquineras del protector de camilla y filete levantado en extremo inferior

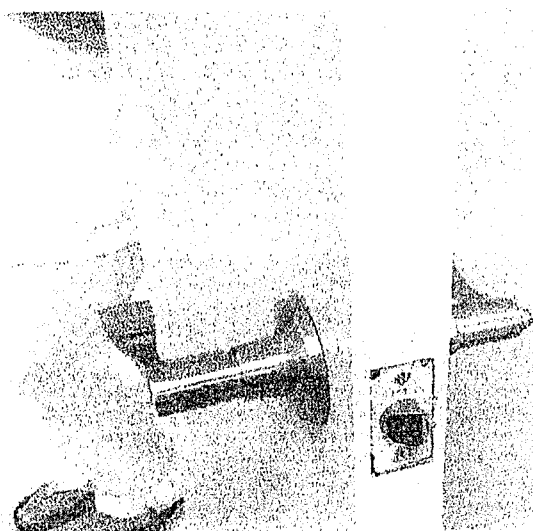
*Ilustración 12. Puerta en ambiente del tercer piso con cerradura malograda, no funciona el seguro posterior.*

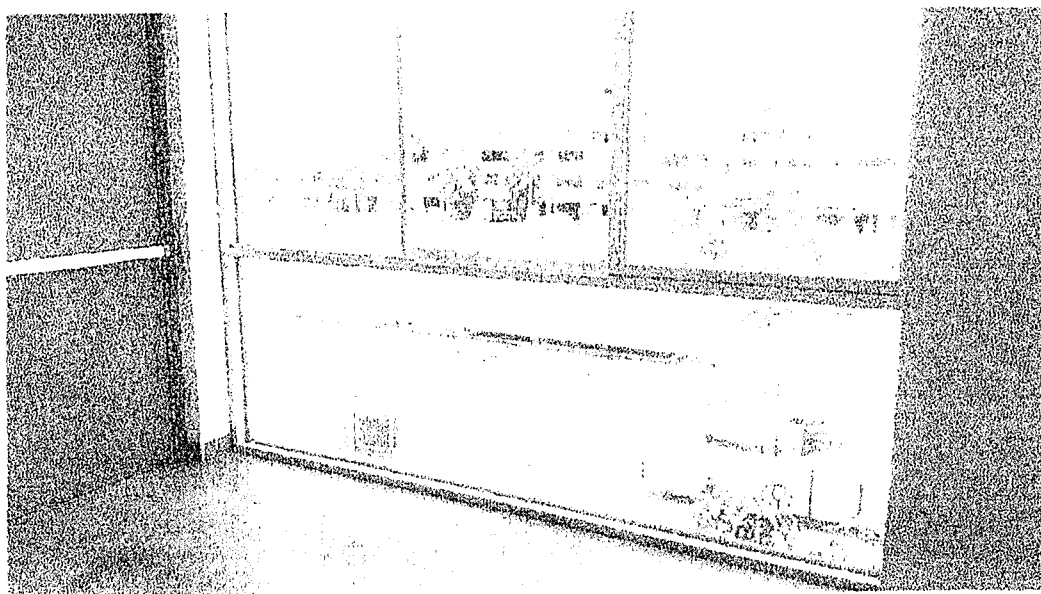
*Ilustración 15. Mampara del tercer piso sin protección anticaídas y antichoques.*

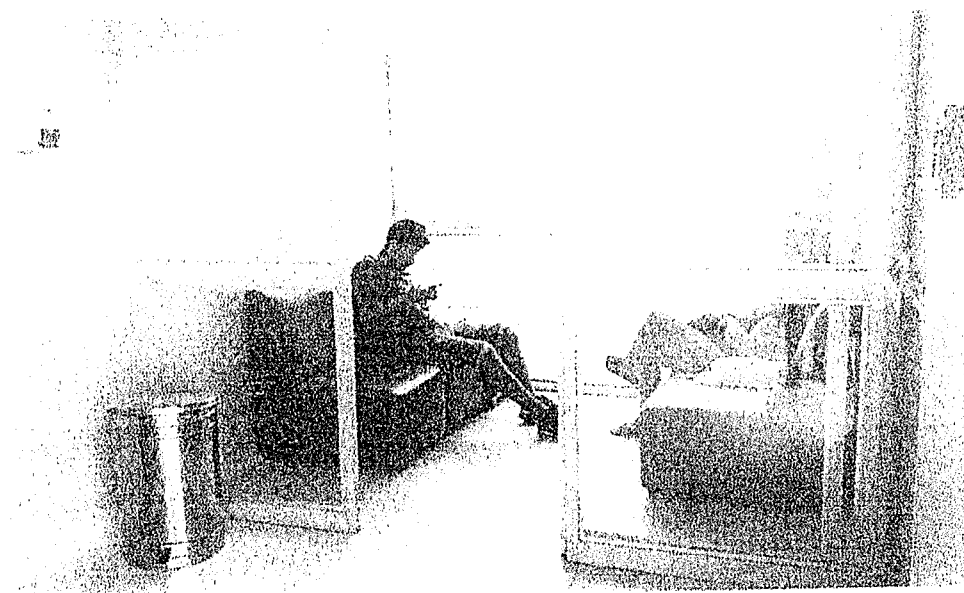
*Ilustración 16. Mampara del tercer piso sin protección anticaídas y antichoques.*

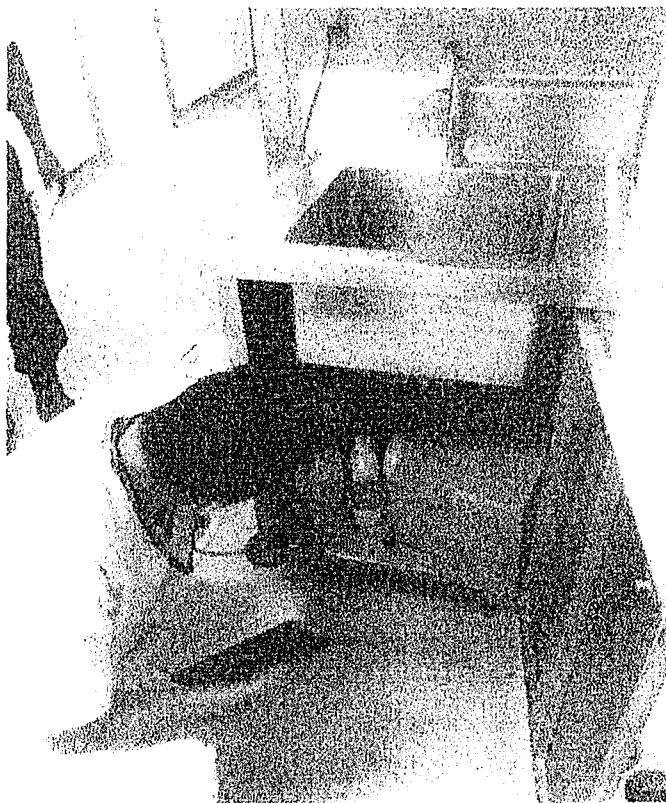
Ilustración 19. Instalaciones para filtro de agua que gotean en corredor de UCI Medicina.

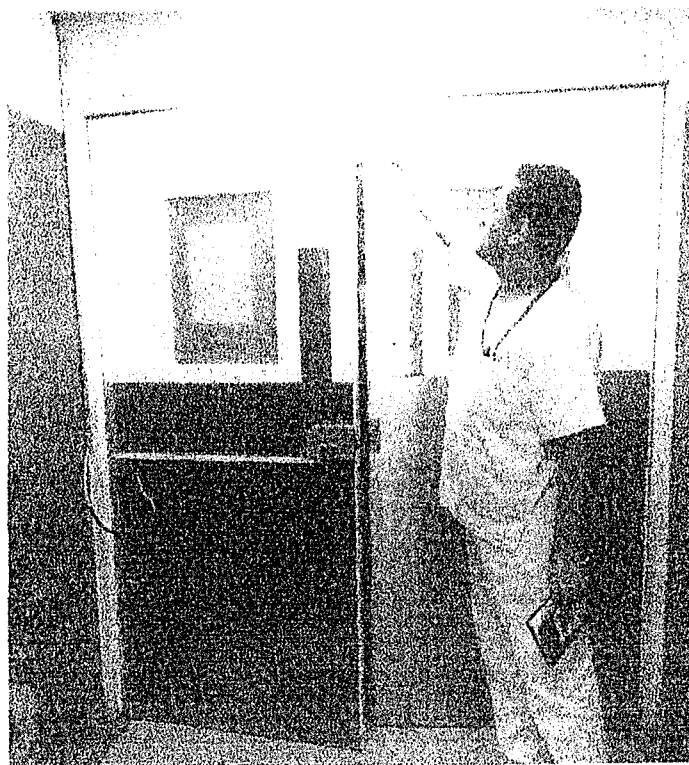
Ilustración 20. Pestillos de puertas vaivén del segundo piso no cierran correctamente, se bajan de posición. El sistema de portero eléctrico no funciona adecuadamente.

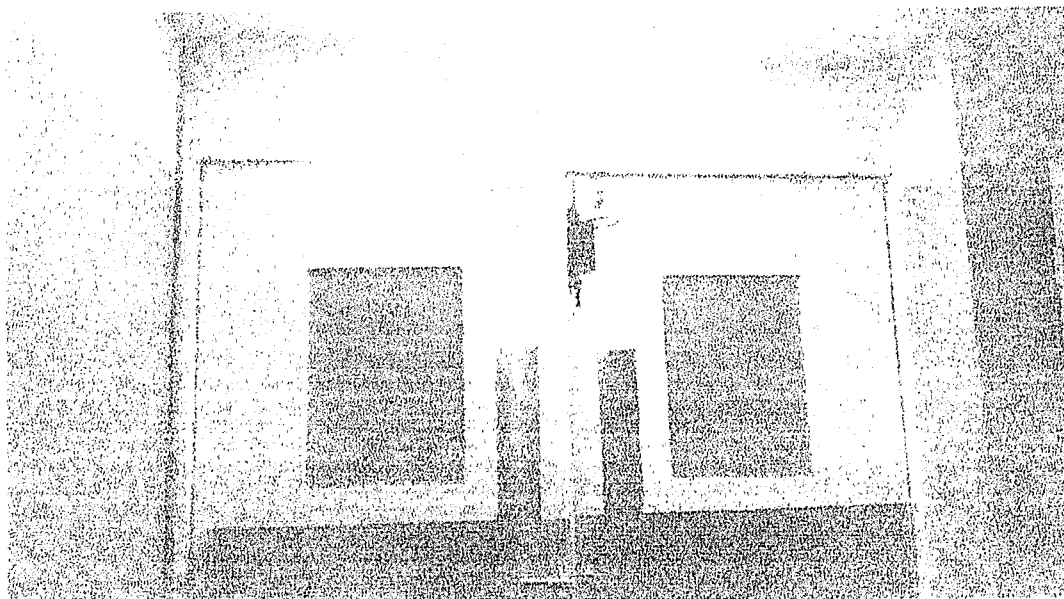
Ilustración 21. Pestillos de puertas vaivén en parte superior en el tercer piso

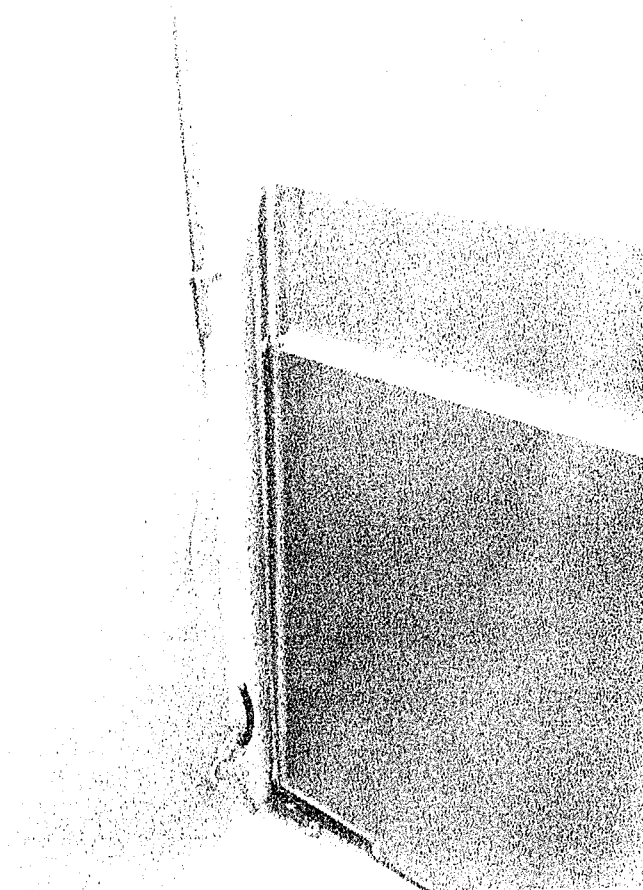
*Ilustración 23. Desprendimiento de mandil de acero en parte lateral que no permite abrir 90° puerta vaivén del tercer piso.*

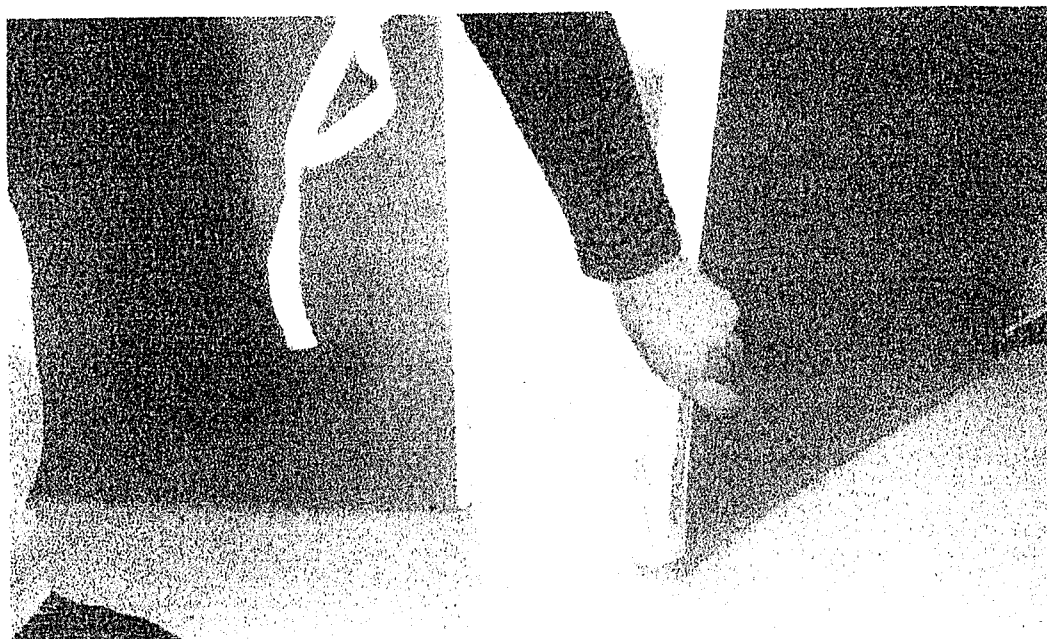
*Ilustración 24. Desprendimiento de mandil de acero en parte inferior de hoja de puerta vaivén.*

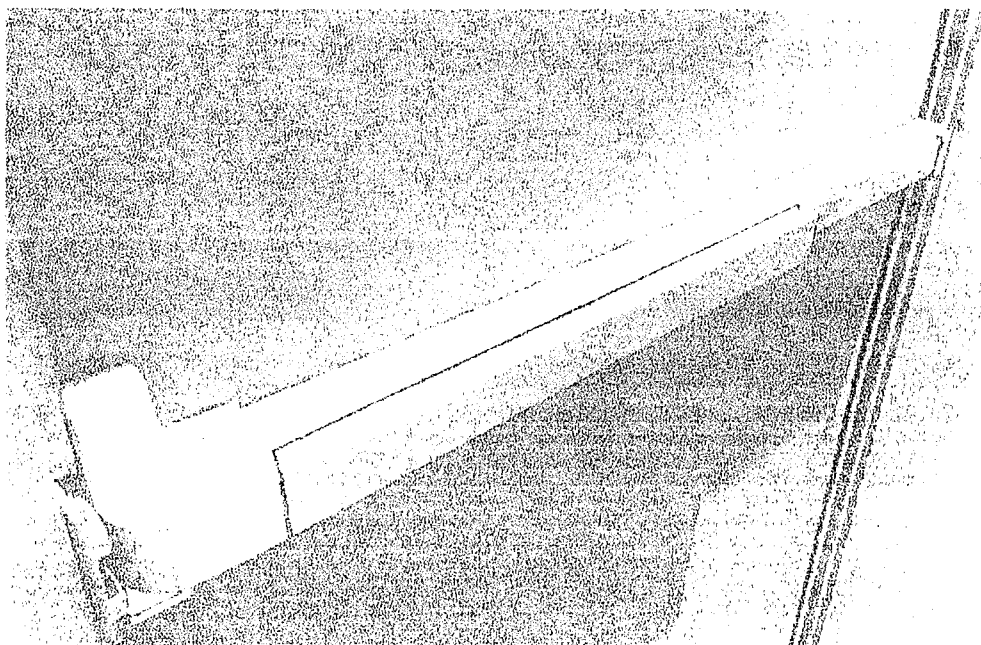
Ilustración 25. Presencia de óxido en barra antipánico de puerta cortafuego del cuarto piso.

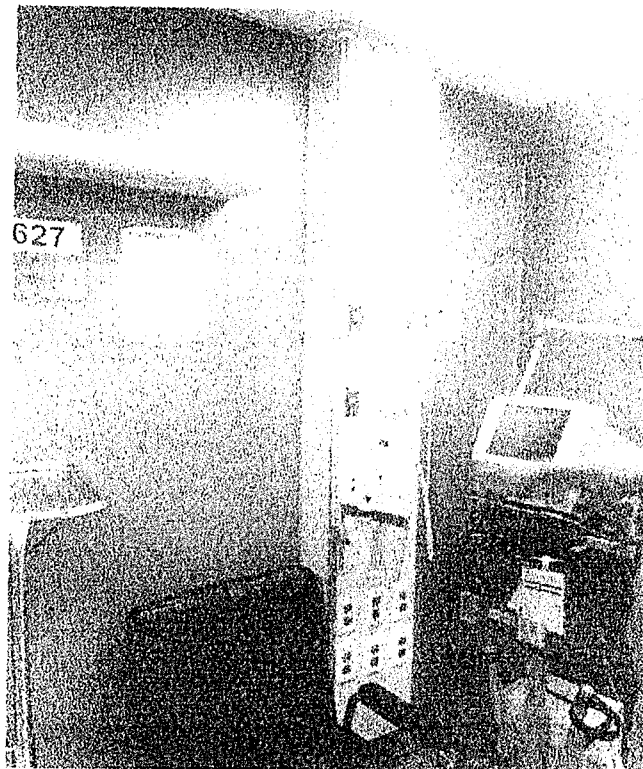
Ilustración 28. Las ranuras de los tomacorrientes en la toma mural son muy ajustados y no permiten conectar adecuadamente los enchufes, lo que maltrata la instalación de los tomacorrientes.

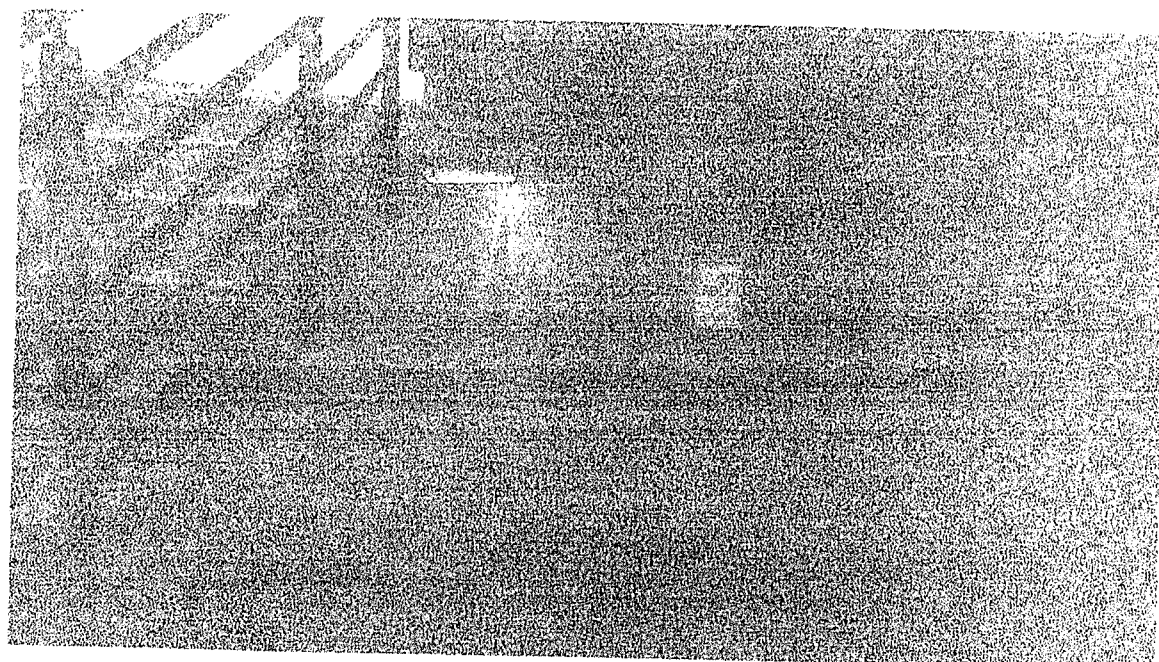
*Luminarias Led*, Tenemos equipos de luminarias inutilizables, como consecuencia se tiene una iluminación deficiente. Las luminarias de la escalera se han quemado dos veces en casi 10 meses de uso.

Ilustración 30. El sistema de iluminación de las escaleras falla, la luz es intermitente.

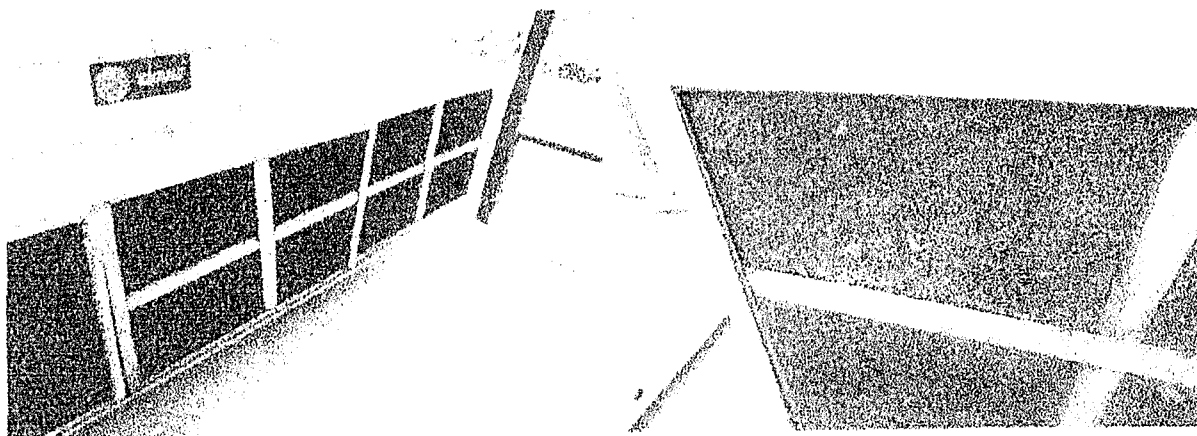
*Los filtros exteriores de toma de aire se encuentran saturados de polvo, suciedad, por falta de mantenimiento.*

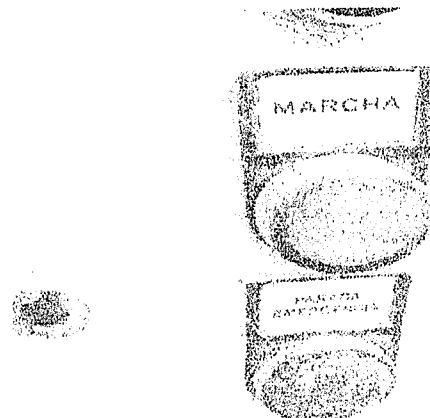
*El sistema extractor se encuentra sin mantenimiento y las botoneras de marcha y parada de emergencia no funcionan (no sirven para el sistema)*

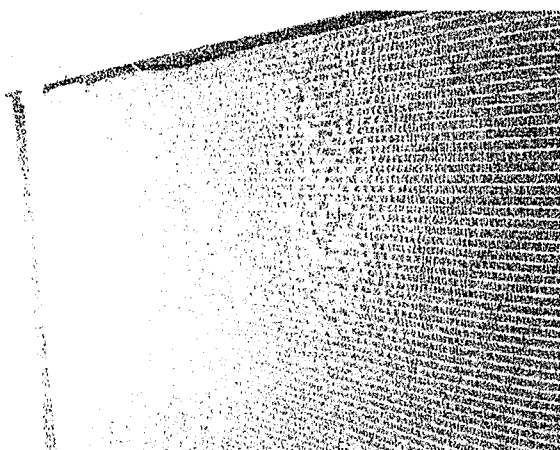
*El sistema condensador se encuentra lleno de polvo, falta de mantenimiento*

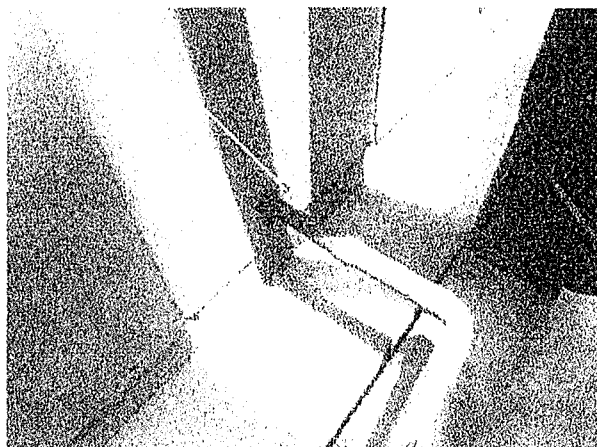
*Se ven restos de aceite en las tuberías de alta y baja presión lo cual es sinónimo de pérdida de refrigerante lo cual genera que el equipo se congele y no enfrie el ambiente. Según muestran las fotografías.*

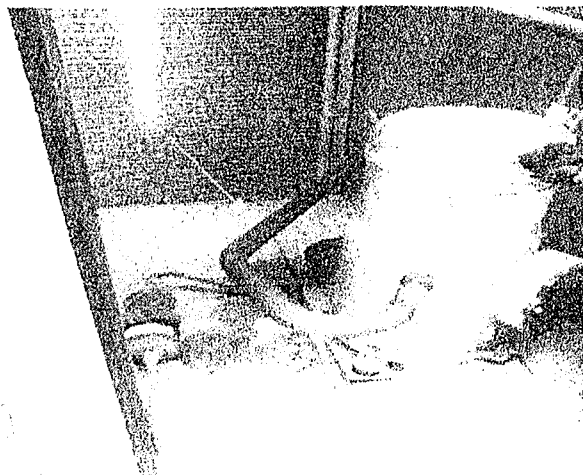
*Falta hermetizar las tuberías de cobre en el condensador, (compresor) en el momento de trabajo condensan y generan humedad en la losa de cemento.*
