## RESOLUCIÓN DIRECTORAL

Visto el Expediente N°28821-2019 con el Oficio N°1658-2019-DEMCC/N°446-UFGR-HCH, el Responsable de la Unidad Funcional de Gestión de Riesgo de Emergencia y Desastre, y el Jefe del Departamento de Emergencia y Cuidados Críticos, solicitan la aprobación de Índice de Seguridad Hospitalaria 2019 del Hospital Cayetano Herrera, y;

Que, el referido Índice de Seguridad Hospitalaria 2019, es una Herramienta de evaluación rápida y confiable, que proporciona una idea inmediata de probabilidad de que el Hospital Cayetano Heredia, continúe funcionando en casos de desastres. Dicho Índice de seguridad realiza un Análisis Situacional, una Evaluación y los Planes de Intervención para Mejorar el Nivel de Seguridad Estructural, No Estructural y Funcional del Establecimiento de Salud;

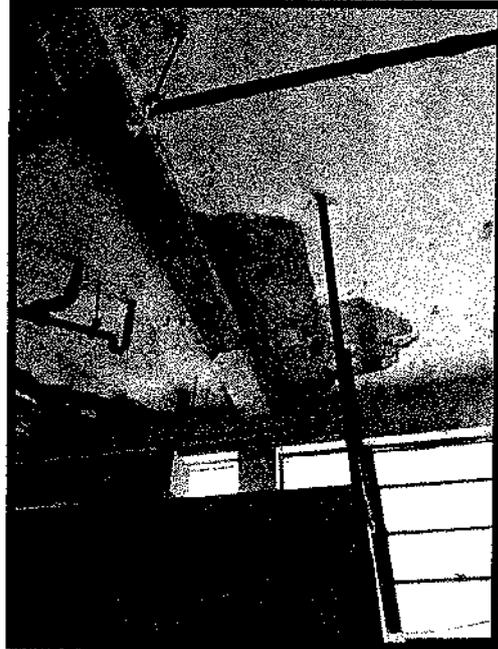
**FOTO N°02:** EFECTO DE TORSIÓN EN VIGAS PRINCIPALES PRODUCTO DE VIGAS SECUNDARIAS;

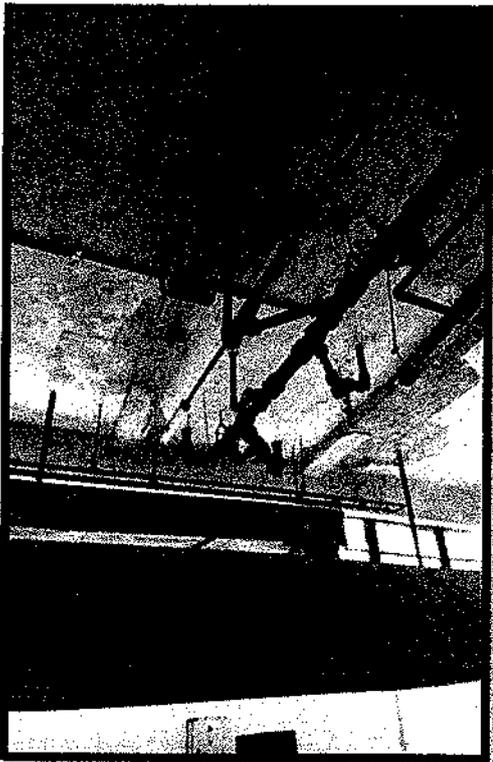
**FOTO N°03:** EFECTO DE TORSIÓN EN VIGAS PRINCIPALES SOBRE VANOS; ALMACÉN.

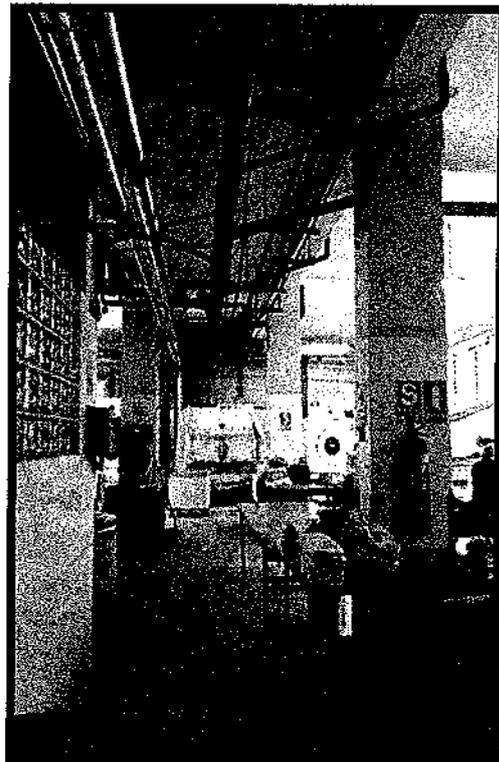
- **ALIGERADO O LOSA;** En el sótano almacén, lavandería; se evidencio desprendimiento de la pintura en cielo raso por acción de fuga de vapor.
- Área de Almacén Sótano; Existen tuberías de aguas servidas (2", 3", 4") que atraviesan la losa aligerada por la instalación de servicios higiénicos en la planta superior lo cual ha generado el desprendimiento del cielo raso y la debilidad en la losa.

**FOTO N°04:** PASE DE TUBERÍA POR ÁREAS DE DINTEL; ALMACÉN.

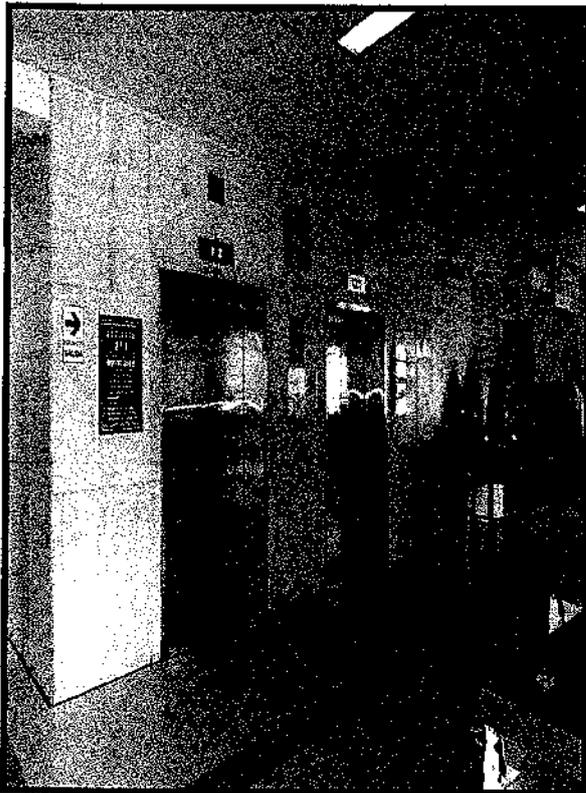
FOTO N°11 ESTADO DE ASCENSORES; HALL 1ER NIVEL

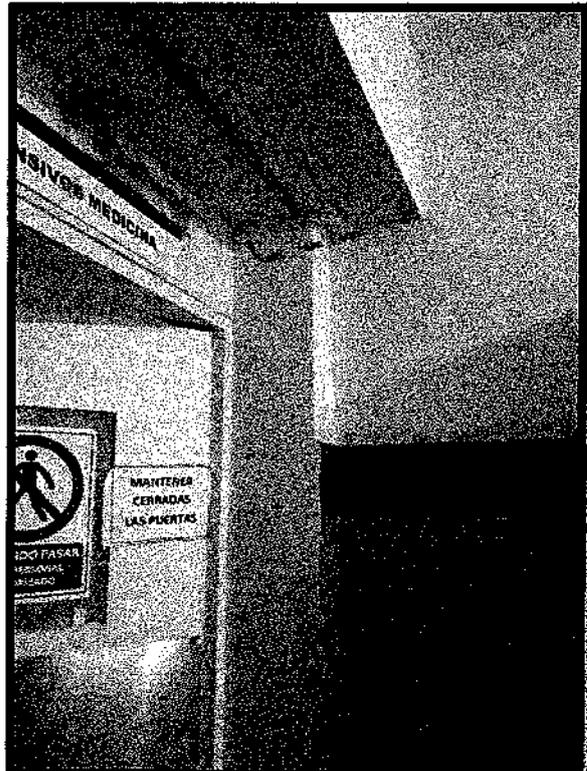
**FOTO N°16:** JUNTA SÍSMICA OBSTRUIDA; MEDICINA B Y EL BLOQUE DE TORRE UCI.

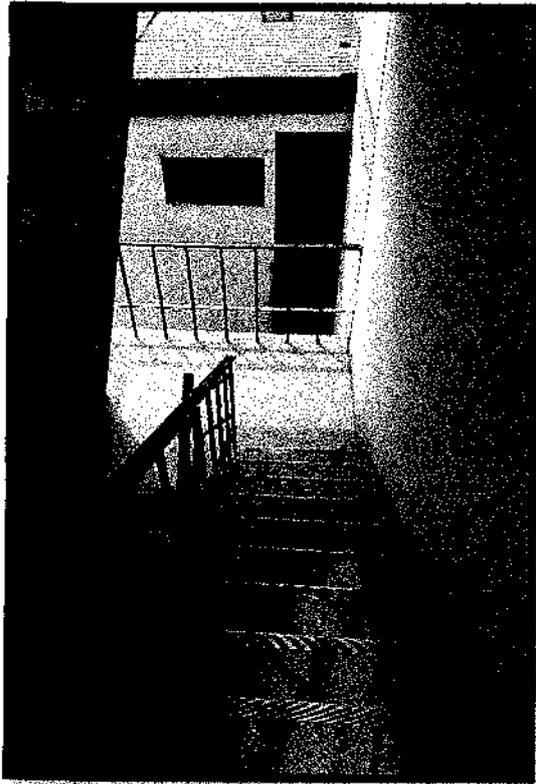
**FOTO N°20:** ESTADO DE LA ESCLAERA DE EVACUACIÓN –  
TERCER NIVEL DE L BLOQUE DE HOSPITALIZACION

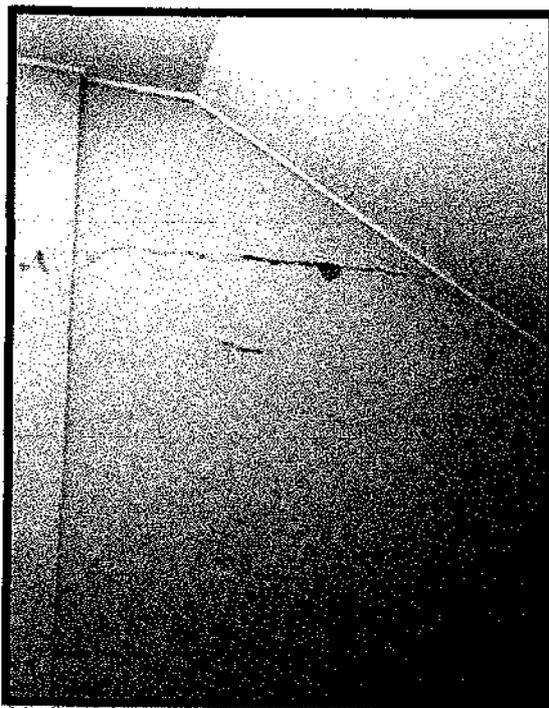
5. Materiales de construcción de la estructura		X		El área de hospitalización, en dos escaleras de emergencia presenta fisuramiento horizontal de 0.8mm en un muro de albañilería que no ha sido evaluado para su reparación u origen. El edificio de altura en el primer nivel presenta grieta moderadas en los muros y uniones de estructuras. El edificio de altura ha sido evaluado por el CISMID UNI.

**FOTO N°22:** FISURAMIENTO HORIZONTAL SALIDA DE.  
HOSPITALIZACIÓN. PEDIATRÍA 2DO NIVEL.

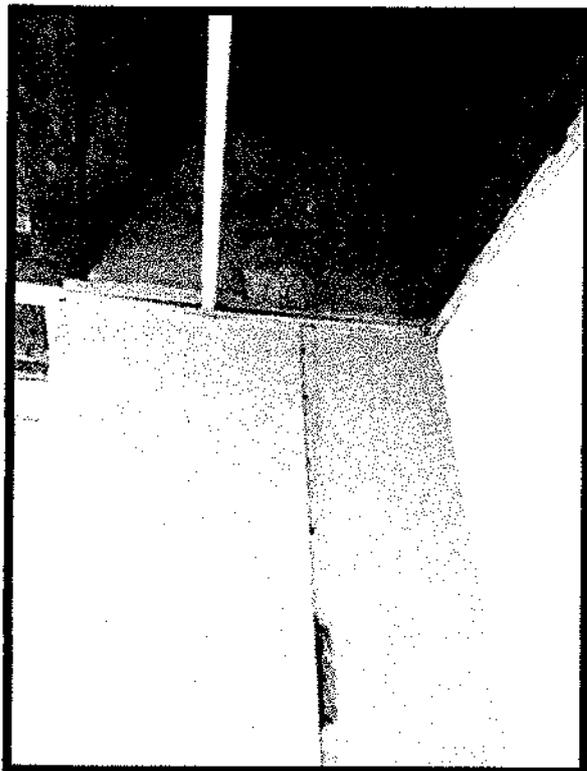
**FOTO N°30:** SE HAN SELLADO LA JUNTA SÍSMICA CON CONCRETO POBRE; SÓTANO.

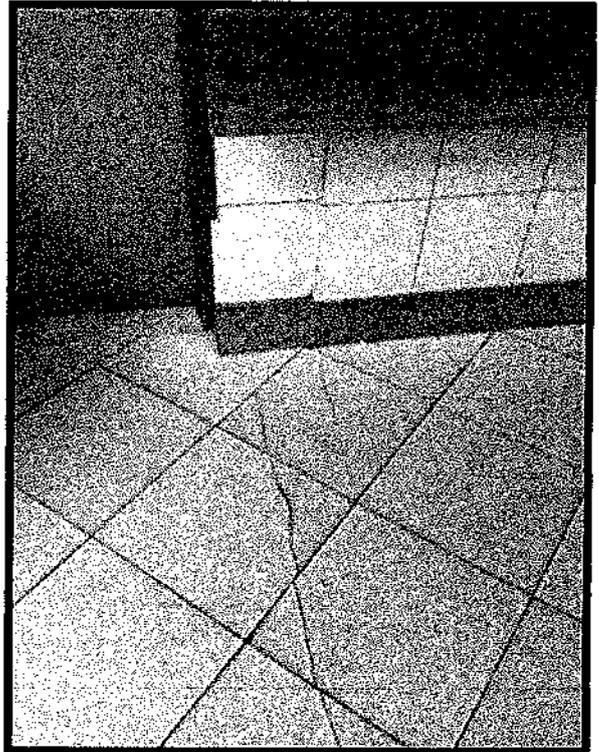
**FOTO N°33:** FISURAMIENTO EN PISO PRODUCTO DE FALTA JUNTA SÍSMICA; EMERGENCIA ADULTOS.

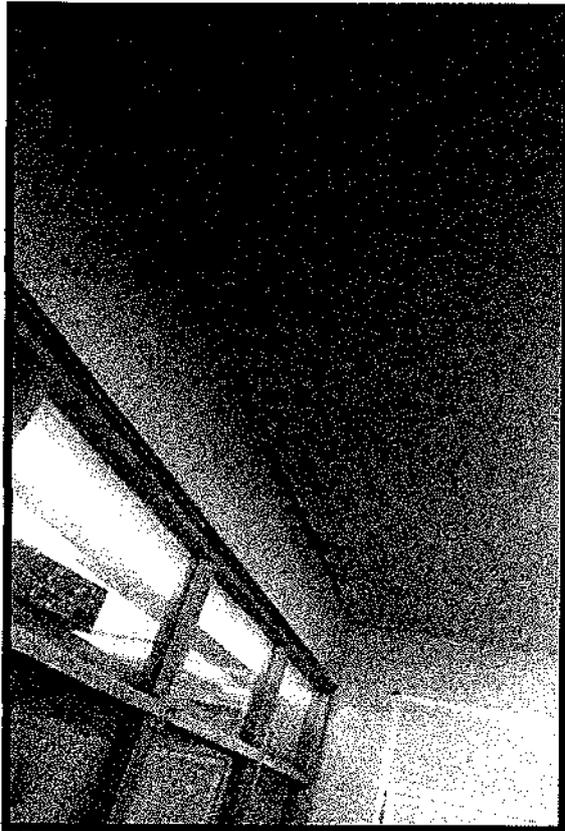
**FOTO N°49:** Fisuramiento en unión de dintel y losa

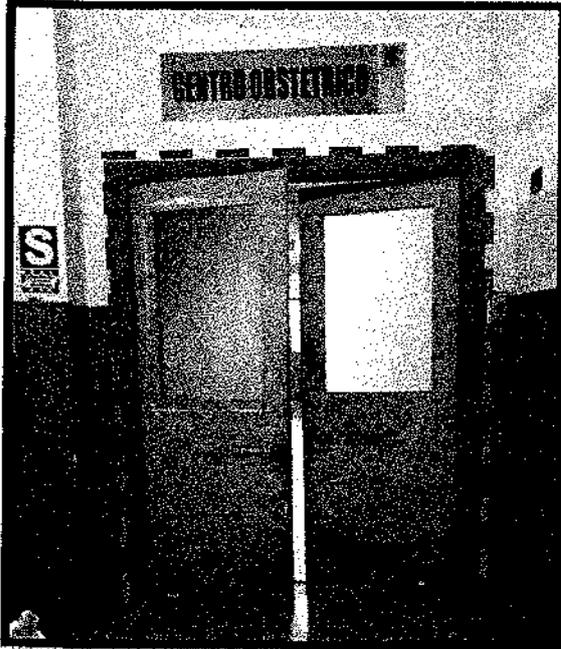
**FOTO N°55:** PUERTA DE ACCESO PRINCIPAL DE DOBLE HOJA, UBICADA EN EL TERCER NIVEL DEL BLOQUE DE HOSPITALIZACION, SE VISUALIZA DETERIORO EN LA INFERIOR Y LA CARENCIA DEL MANDIL PROTECTOR DE ACERO.

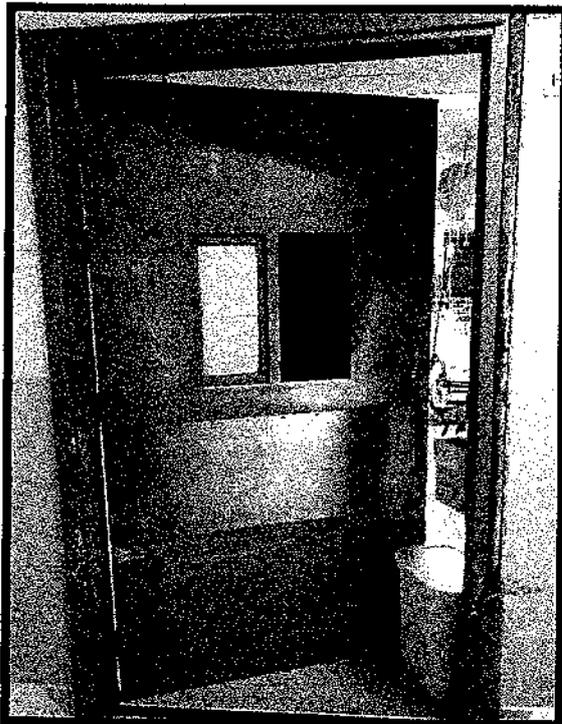
FOTO N°72: DETERIORO DE PUERTA DE ACCESO A RECUPERACION.

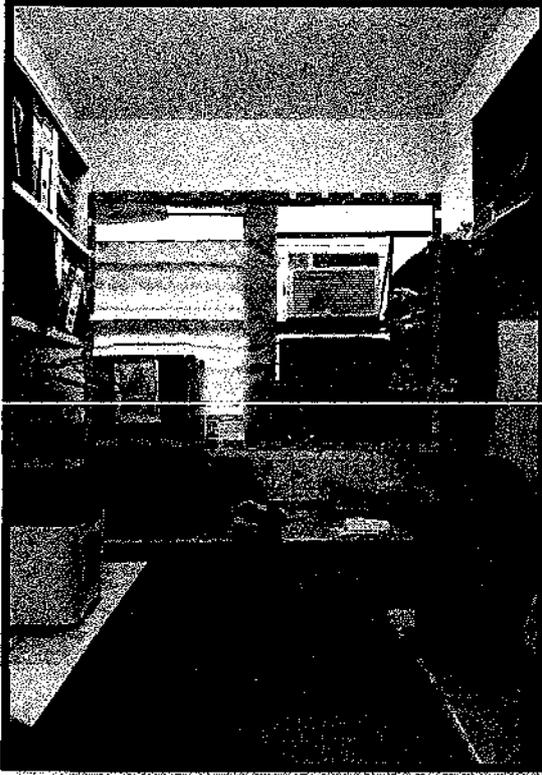
**FOTO N°90:** VENTANAS SIN VIDRIO (PAPEL), SE DETECTA INSTALACION DE EQUIPO DE AIRE ACONDICIONADO – LABORATORIO CENTRAL.

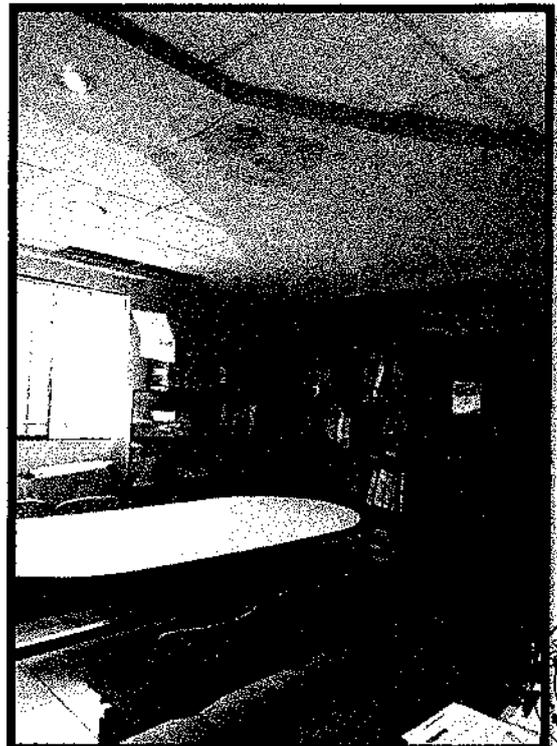
**FOTO N°108:** CIELO RASO DETERIORADO EN LA SALA DE REUNIONES DE LA OFICINA DE SERVICIOS GENERALES Y MANTENIMIENTO.

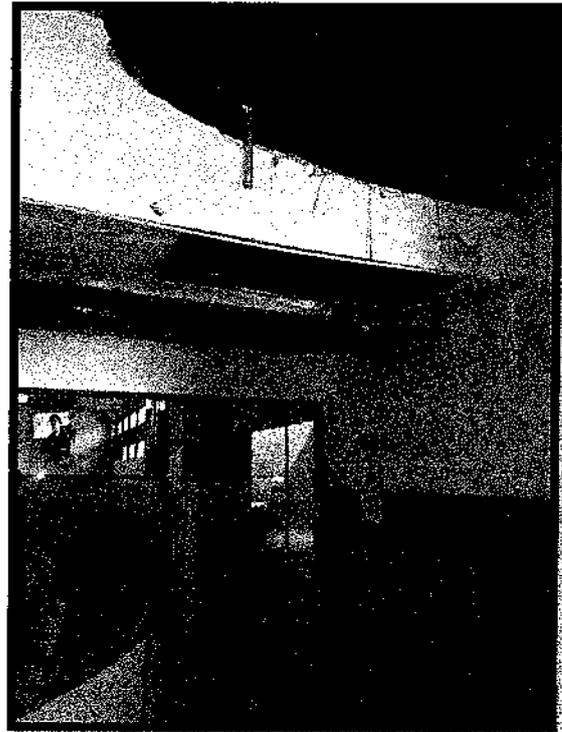
**FOTO N°117:** CIELO RASO DETERIORADO EN EL INGRESO HACIA EL COMEDOR DEL HOSPITAL-SÓTANO.

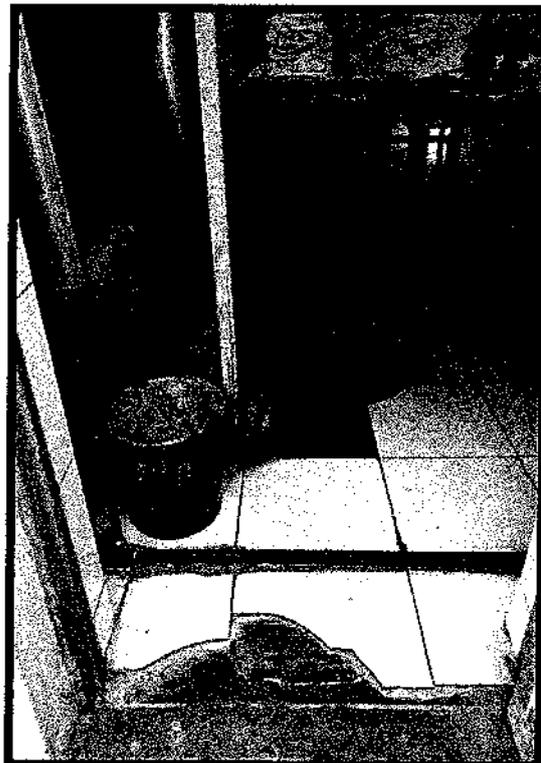
**FOTO N°121:** SE IDENTIFICÓ PISO CON DETERIORADO PARCIAL EN EL AMBIENTE DE SELECCIÓN DE ROPA DE LA UNIDAD DE LAVANDERÍA.

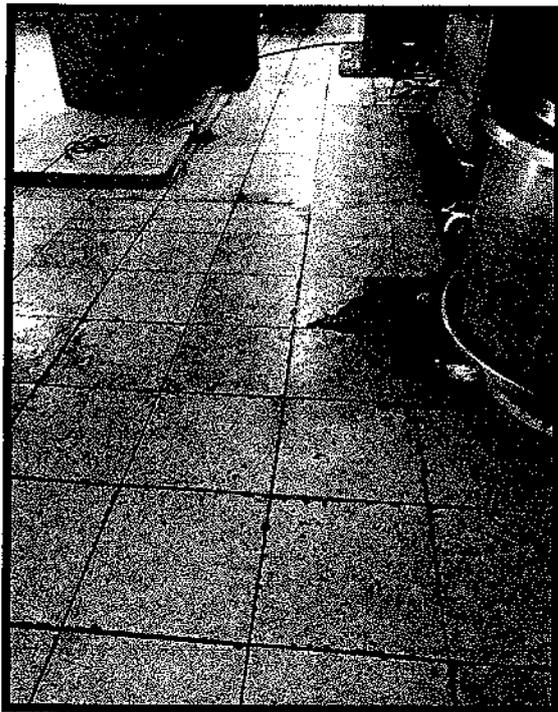
**FOTO N°130:** DETERIORO PARCIAL EN EL PISO DEL AMBIENTE DE PREPARACIÓN DE ALIMENTOS-COCINA-SÓTANO.

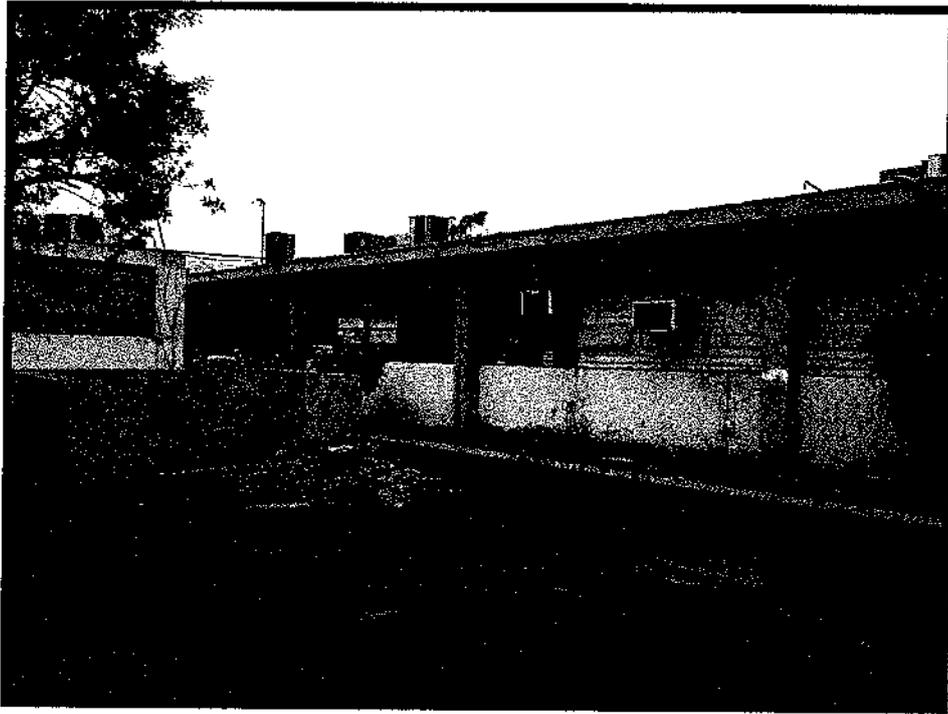
**FOTO N°138:** EQUIPOS DE AIRE ACONDICIONADO INSTALADOS EN LAS VENTANAS EXTERIORES HACIA EL JARDÍN, IDENTIFICANDO QUE ESTOS NO CUMPLEN CON LOS PARÁMETROS DE SEGURIDAD Y HERMETICIDAD RESPECTIVA.

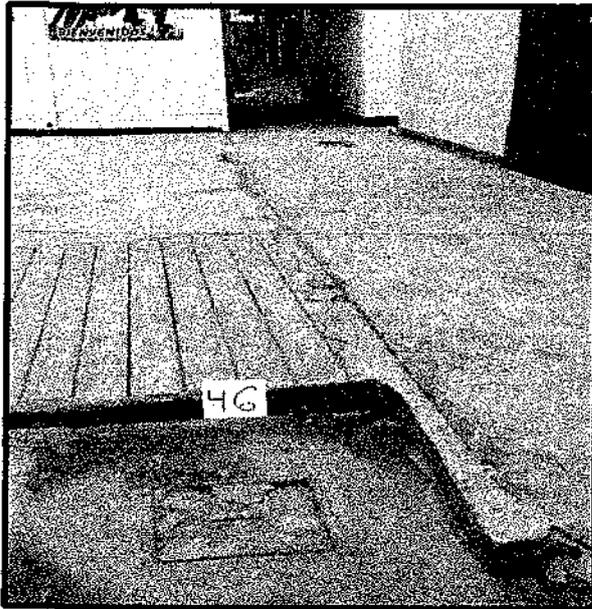
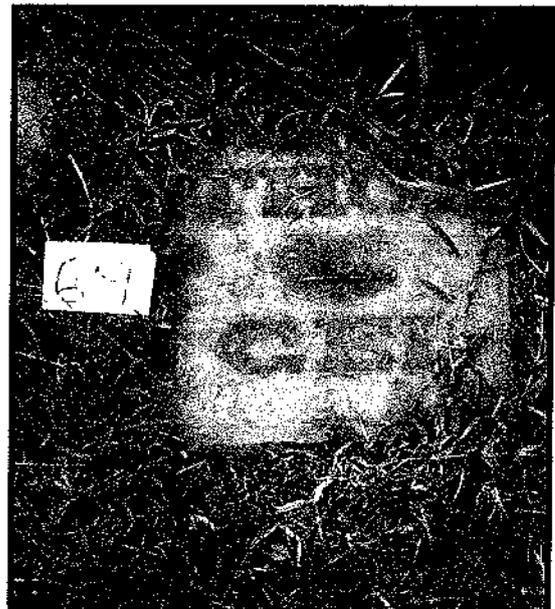
**FOTO N°147-N°148:** IMÁGENES DE LOS POZOS A TIERRA QUE NO CUMPLEN CON LA NORMATIVA ESPECÍFICA PARA SU MANTENIMIENTO, NORMA RM N° 051-2015/MINSA "GUÍA TÉCNICA PARA EL MANTENIMIENTO DEL POZO A TIERRA EN LOS

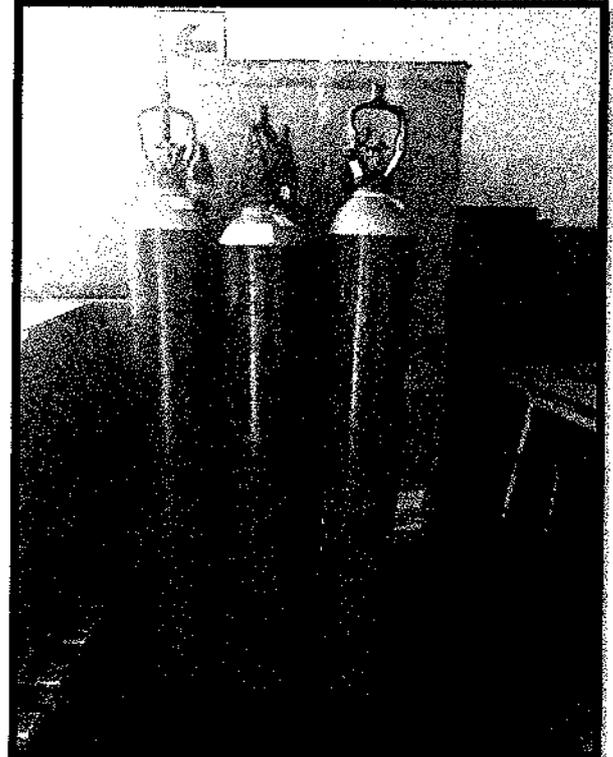
**FOTO N°153- N°154:** ALMACÉN IMPROVISADO DE LOS BALONES DE GASES MEDICINALES: SE PUEDE APRECIAR ACTUALMENTE SU UBICACIÓN ES EL ACCESO DE CIRCULACIÓN HACIA LOS AMBIENTES DE NUTRICIÓN, ALMACÉN Y LOGÍSTICA UBICADOS EN EL SÓTANO DEL BLOQUE DE HOSPITALIZACIÓN, PUES ESTA PRÁCTICA QUE SE VIENE REALIZANDO NO ES LO CORRECTO PORQUE NO CUENTA CON LOS NORMAS DE SEGURIDAD, ES POR ELLO QUE SE NECESITA UN LUGAR DESIGNADO E IMPLEMENTADO PARA SU CORRECTO

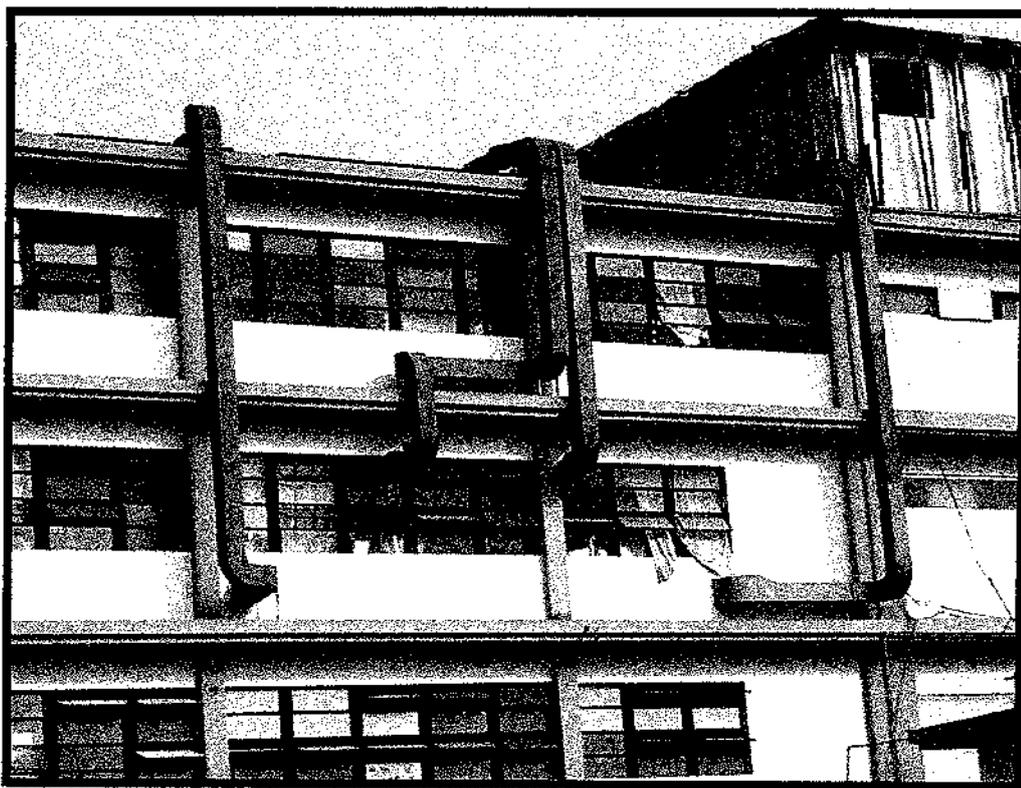
**FOTO N°160:** DUCTERÍA DE EQUIPOS DE EXTRACCIÓN EN EL BLOQUE DE HOSPITALIZACIÓN (CIRUGÍA B) EL CUAL SE ENCUENTRAN INOPERATIVOS POR FALTA DE MANTENIMIENTO

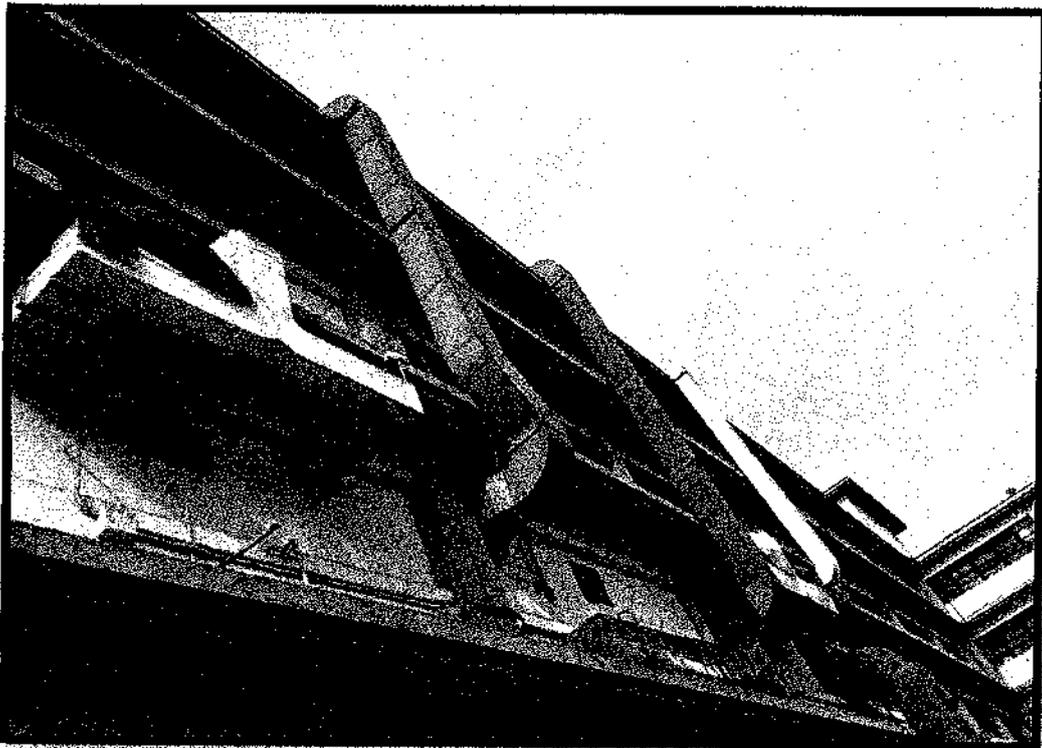
**FOTO N°167:** DUCTERÍA COLGANTE EN LAS PAREDES DE LOS BLOQUES DE HOSPITALIZACIÓN, LOS CUALES REQUIEREN DEL MANTENIMIENTO PREVENTIVO EN SUS EQUIPOS COMO EN SOPORTES YA QUE ESTOS TIENEN UNA ANTIGÜEDAD APROXIMADA DE 10 AÑOS.

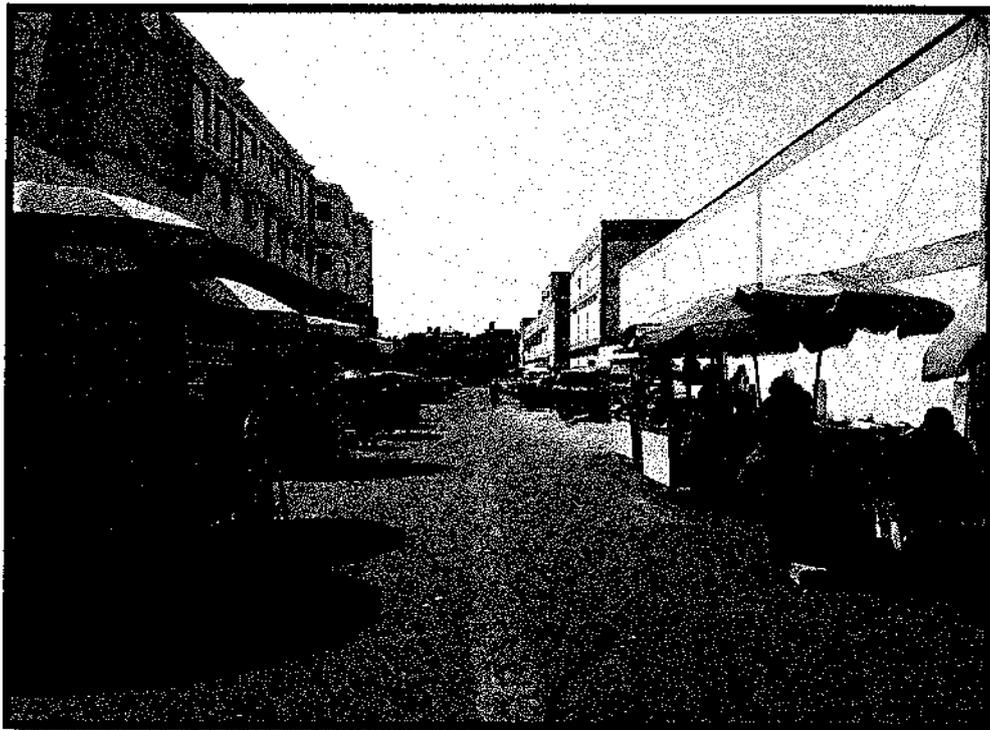
**FOTO N°168:** PERIMETRO DEL HOSPITAL INVADIDO POR LA VENTA AMBULATORIA, INDICANDO QUE EN HORAS DE LA MAÑANA Y TARDE ESTOS ACCESOS QUEDAN INACCESIBLES POR LA CANTIDAD DE COMENSALES Y MOTOTAXIS QUE CIRCULAR POR ESTA VIA.

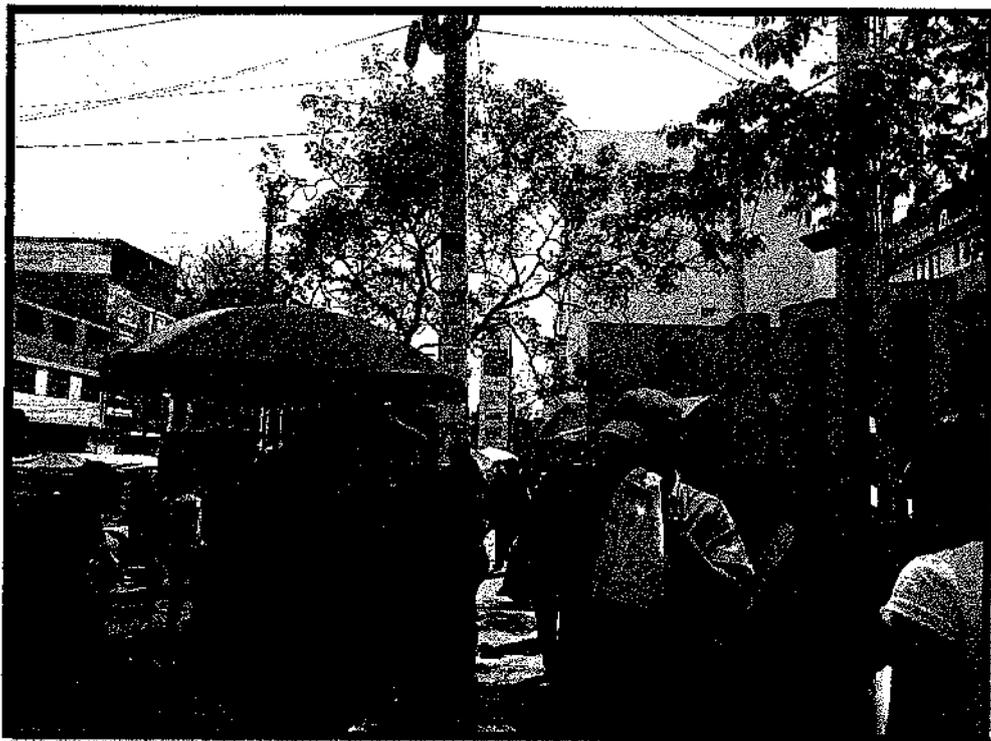
**FOTO N°169:** ACCESO INMEDIATO A LA PUERTA N°01(ADMISION), INVADIDO POR LA VENTA AMBULATORIA.
